PROJEKT REMONTU KOŚCIOŁA FILIALNEGO P.W. MATKI BOSKIEJ  
CZEŚTOCHOWSKIEJ W DAMNICY.

PROJEKT ARCHITEKTONICZNO - BUDOWLANY

# ORZECZENIE TECHNICZNE O MOŻLIWOŚCI REMONTU KOŚCIOŁA

# ORZECZENIE TECHNICZNE

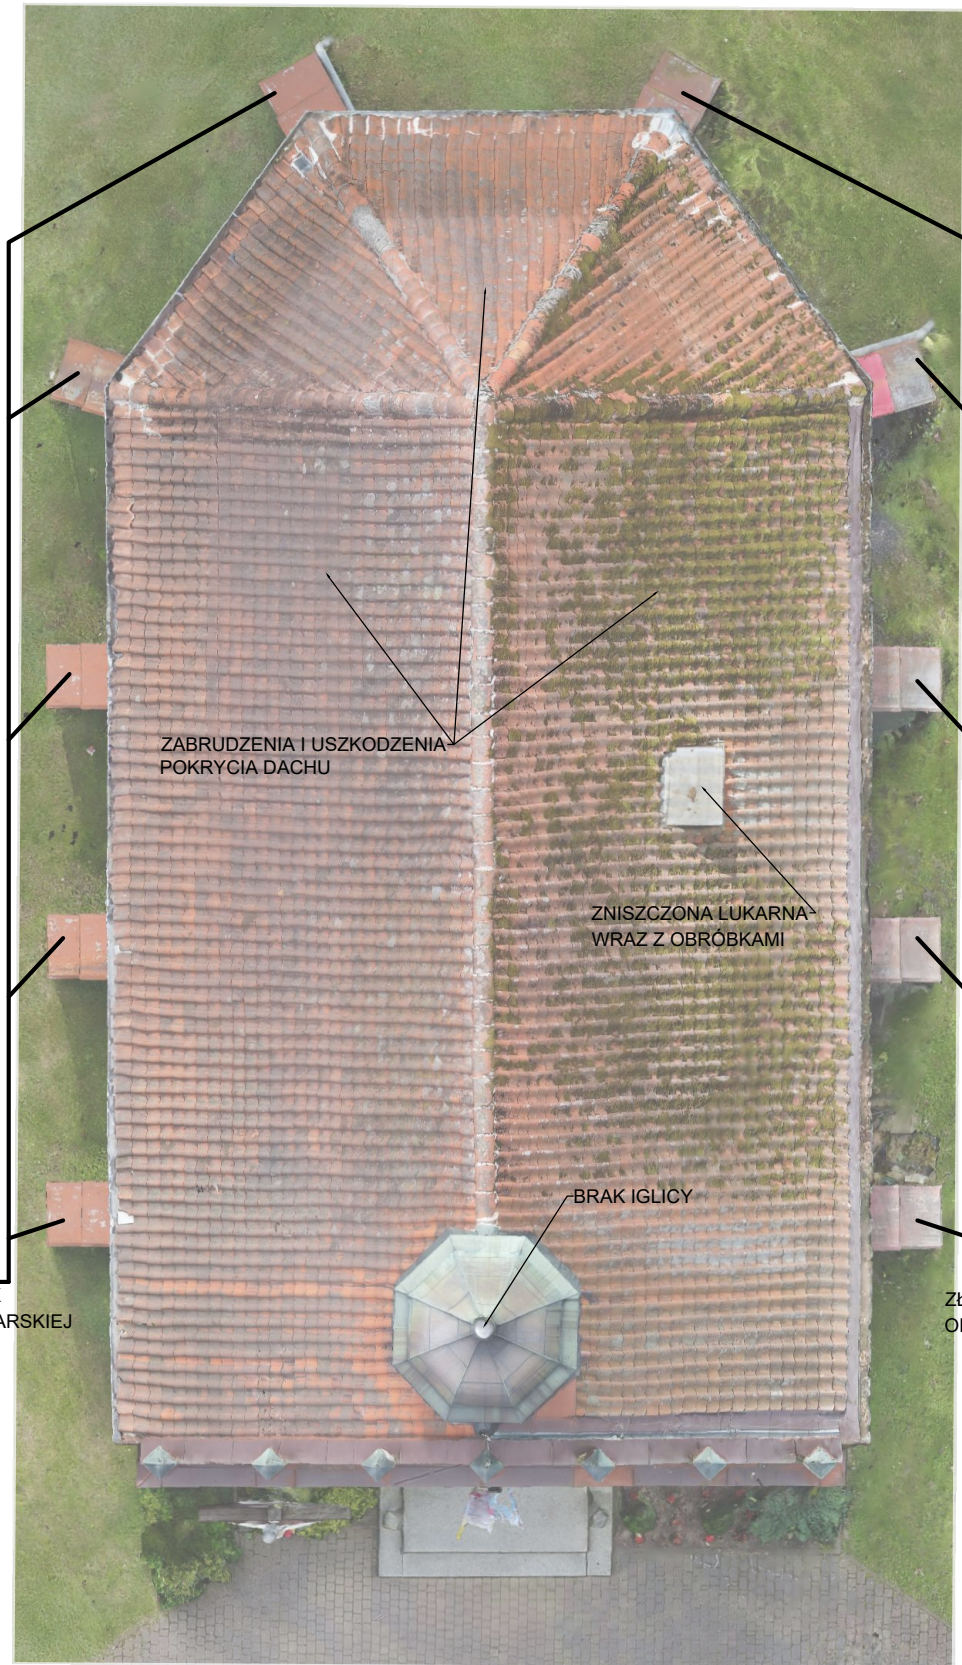
ZŁY STAN CZAPEK  
I OBRÓBKI BLACHARSKIEJ

ZABRUDZENIA I USZKODZENIA  
POKRYCIA DACHU

ZNISZCZONA LUKARNA  
WRAZ Z OBRÓBKAMI

BRAK IGLICY

ZŁY STAN CZAPEK I  
OBRÓBKI BLACHARSKIEJ

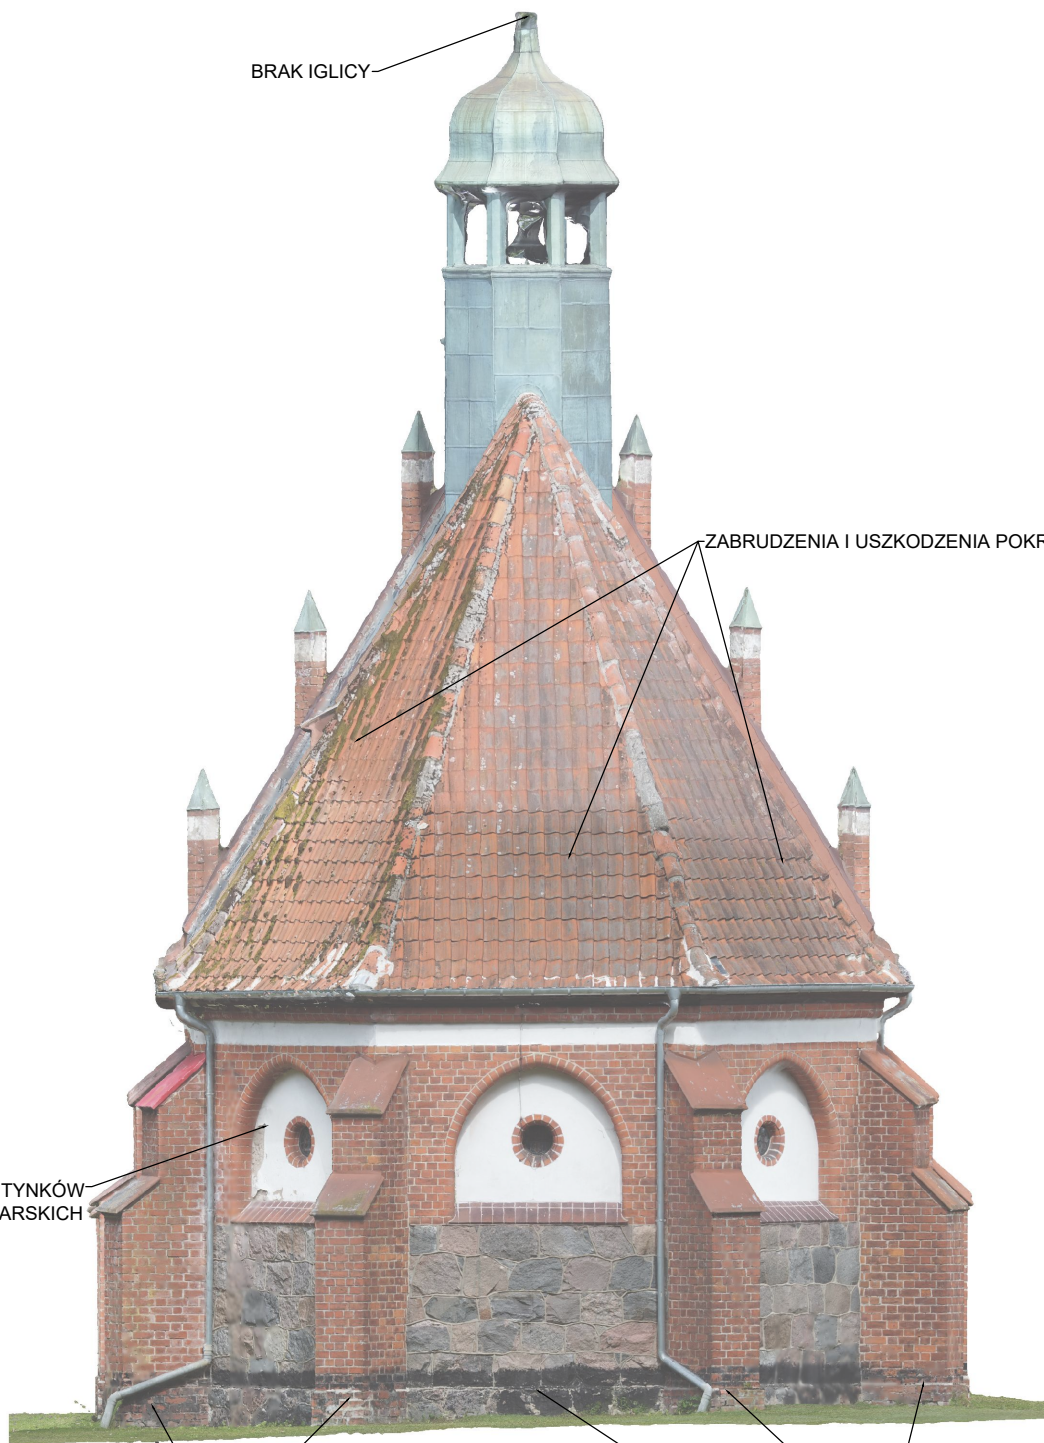
BRAK IGLICY

ZABRUDZENIA I USZKODZENIA POKRYCIA DACHU

USZKODZENIA TYNKÓW  
I POWŁOK MALARSKICH

ZABRUDZENIA ŚCIANY KAMIENNEJ

USZKODZENIA COKOŁÓW PRZYPÓR

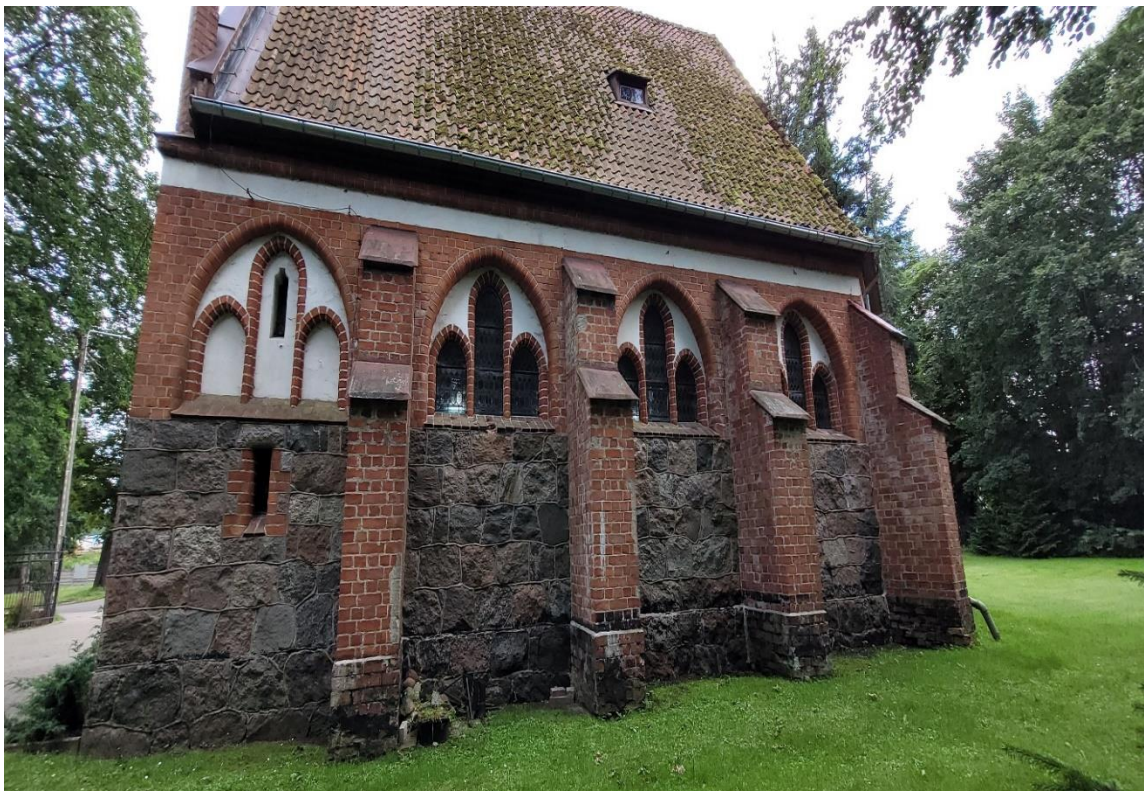
Zdjęcie nr 1 – Elewacja północna z licznymi uszkodzeniami przypór w strefie cokołowej

1. konserwacja i renowacja cokołów przypór
2. czyszczenie elewacji ceglanej i jej renowacja w tym m.in. uzupełnienie spoin i ubytków ceglanych,
3. konsolidacja cegieł,

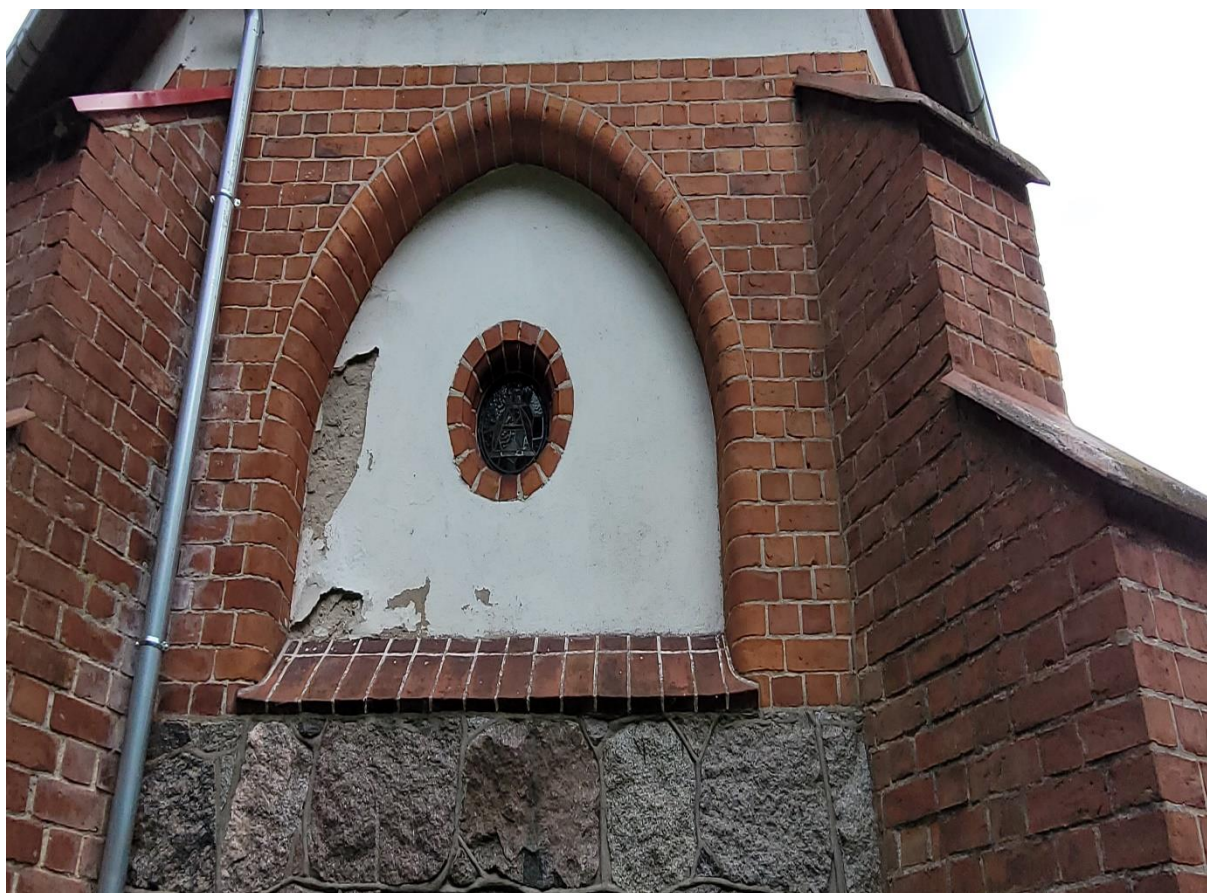
Zdjęcie nr 2 – Uszkodzenia tynku blendy okiennej na ścianie prezbiterium

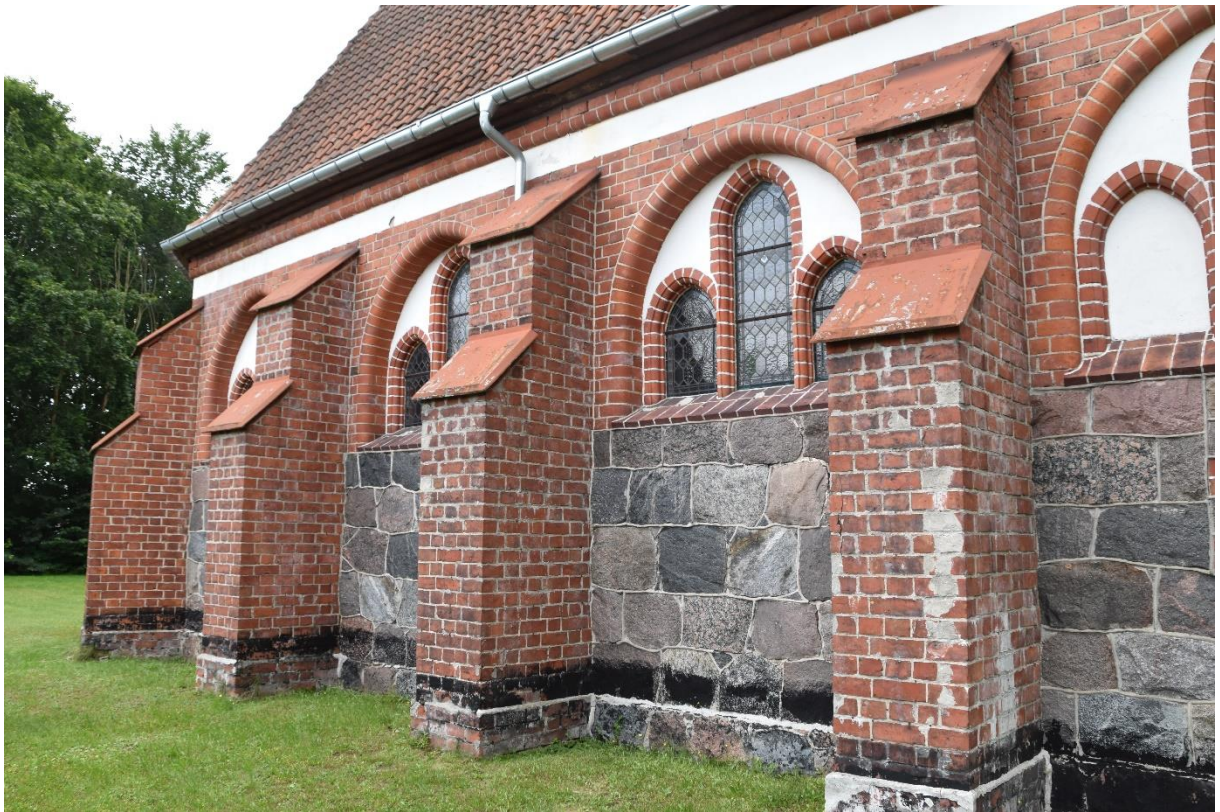
Zdjęcie nr 3 – Uszkodzenia i zabrudzenia cegieł cokołu, pilastrów i pokryw

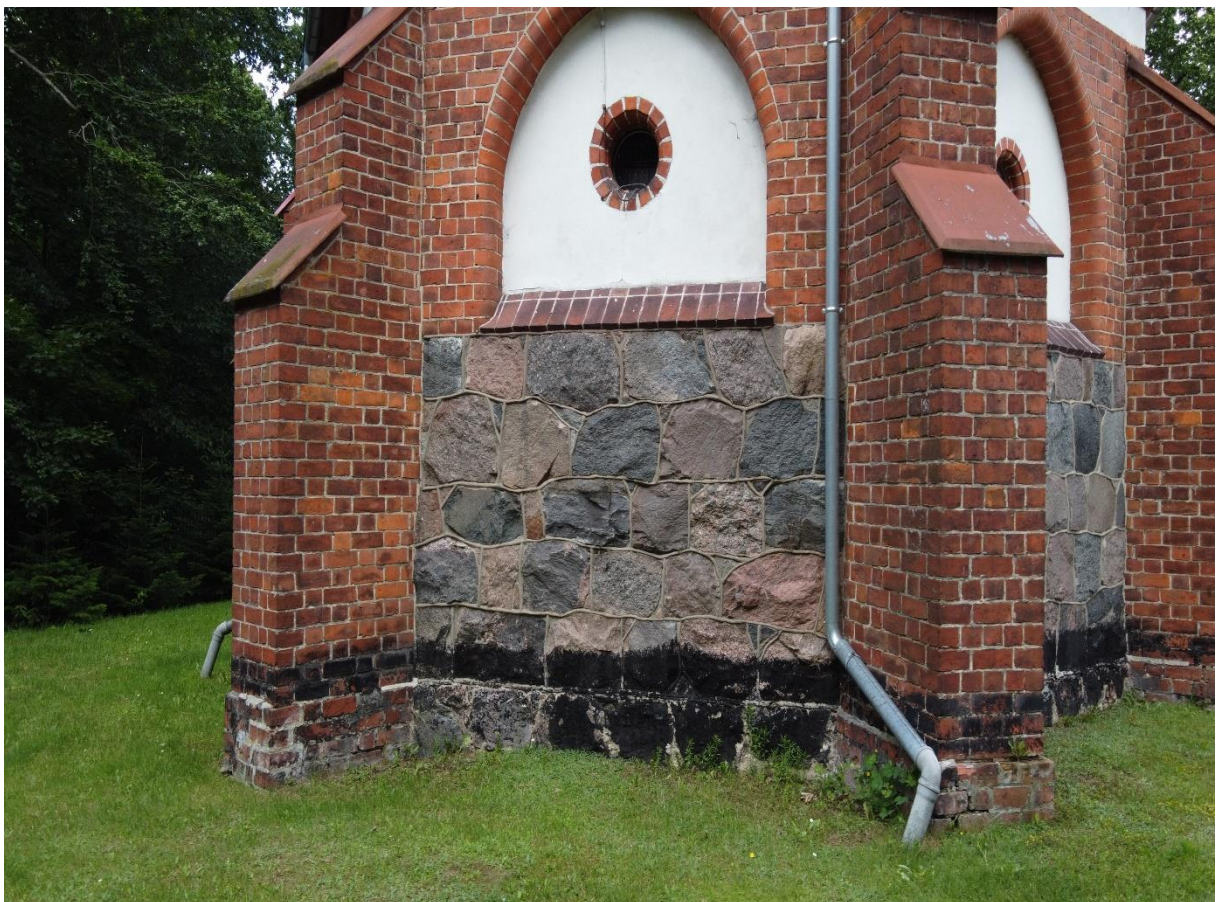
Zdjęcie nr 4 – Uszkodzenia cegieł pilastrów w strefie cokołowej

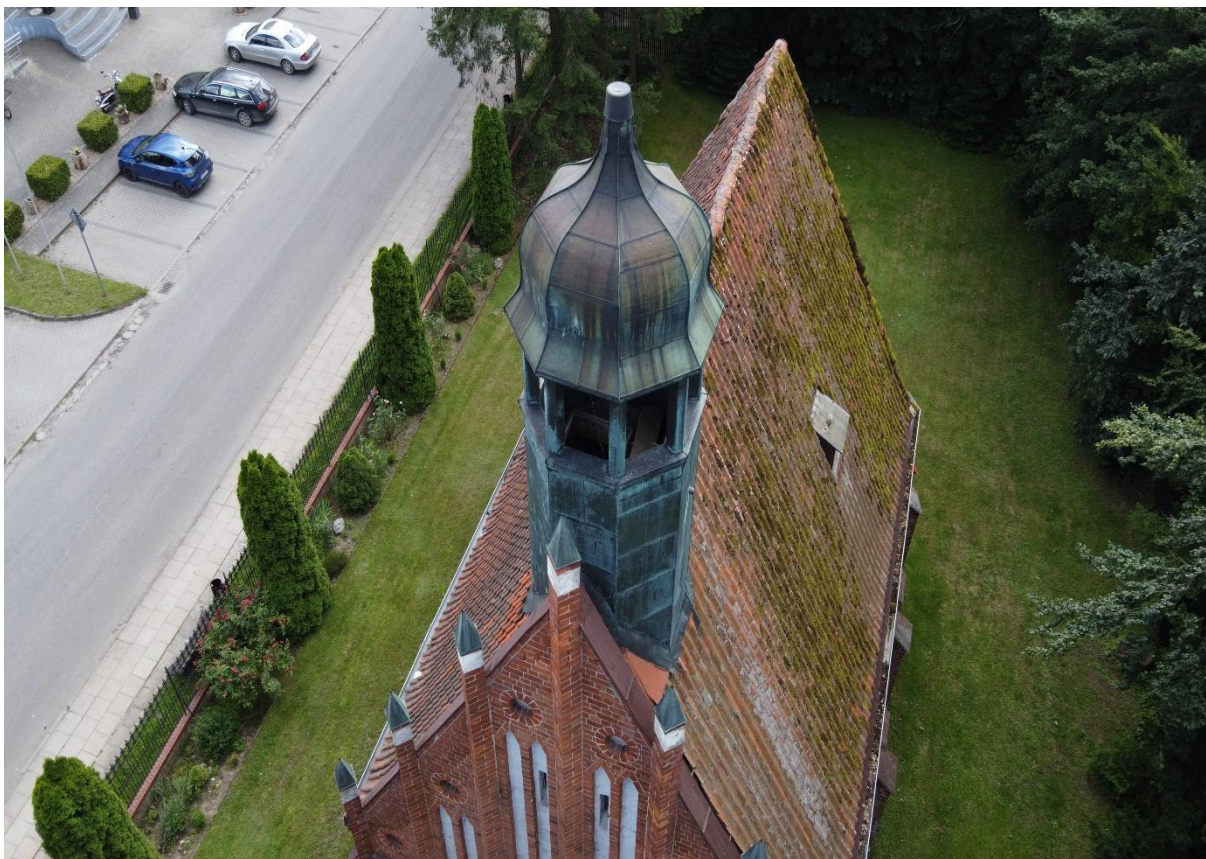
Zdjęcie nr 5 – Dach z sygnaturką widok ogólny – brak iglicy, zabrudzenia dachówki

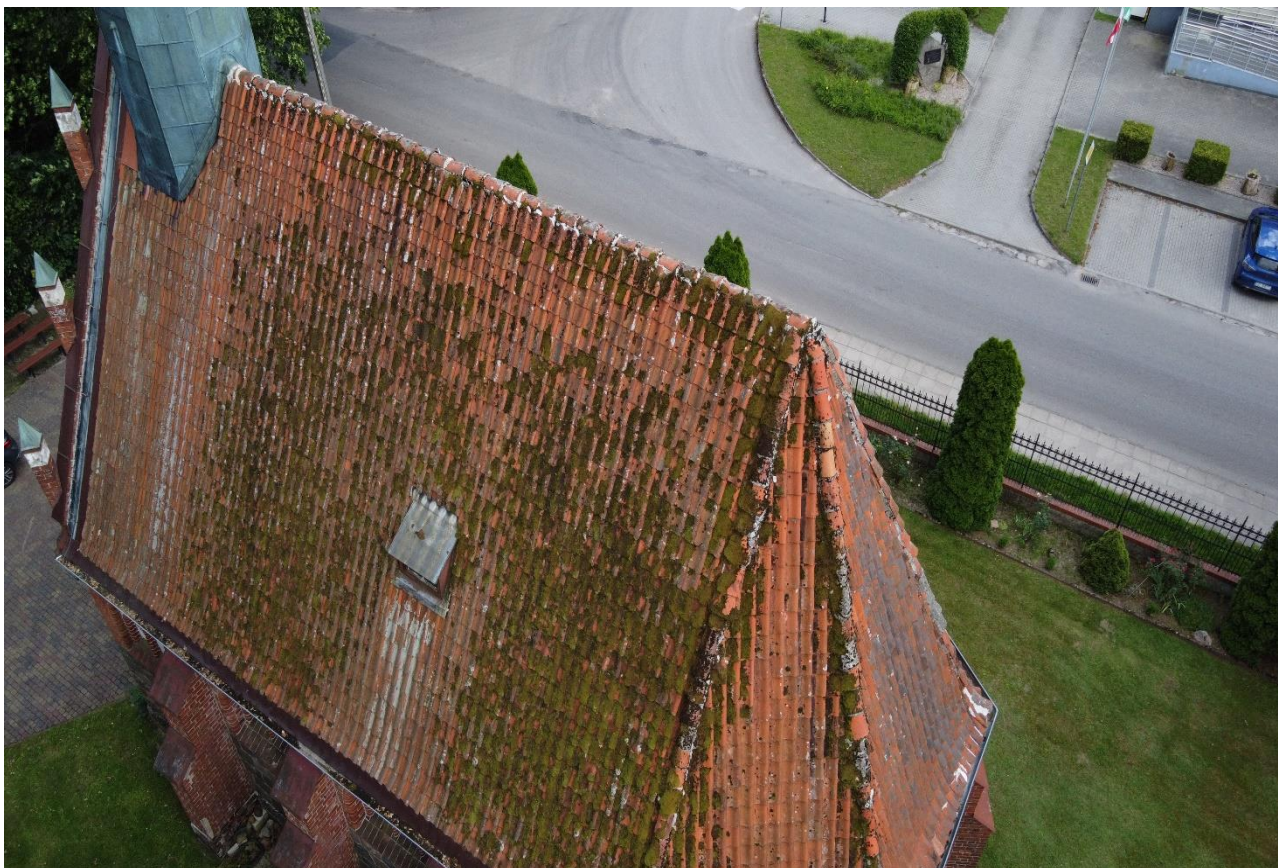
Zdjęcie nr 6 – Zabrudzenia poszycia dachu

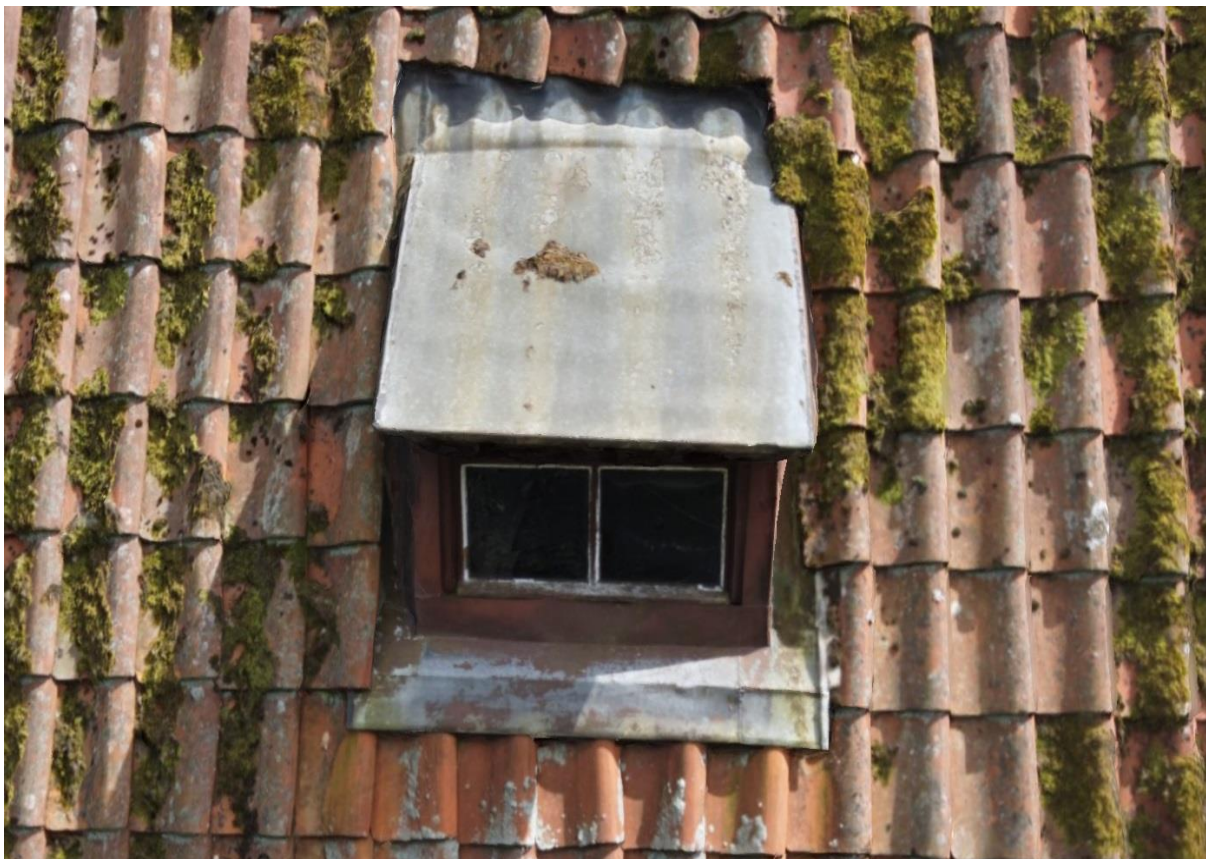
Zdjęcie nr 7 – Zniszczona lukarny i stolarka okienna

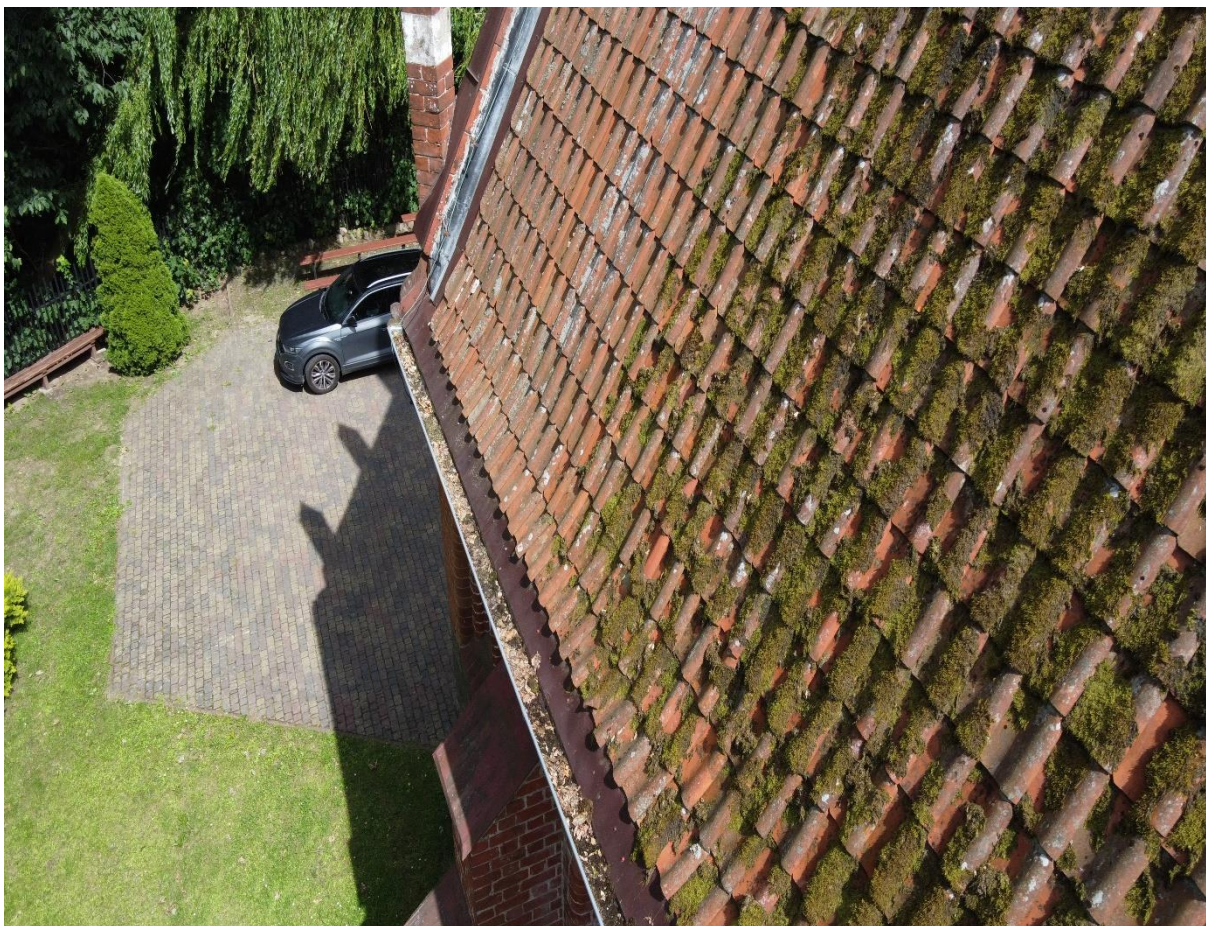
Zdjęcie nr 8 –Zabrudzenie dachówki, rynna i obróbka rynny

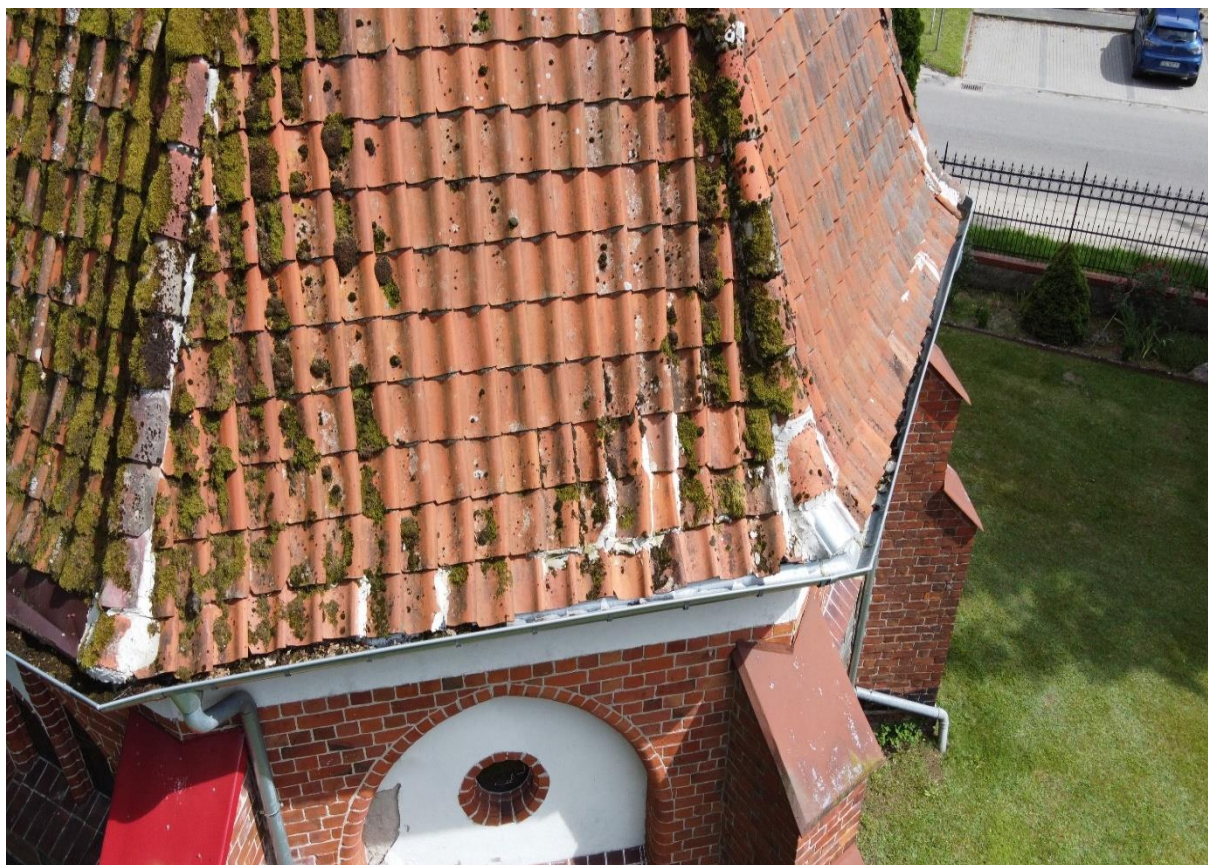
Zdjęcie nr 9 – Zniszczone dachówki i gąsiory

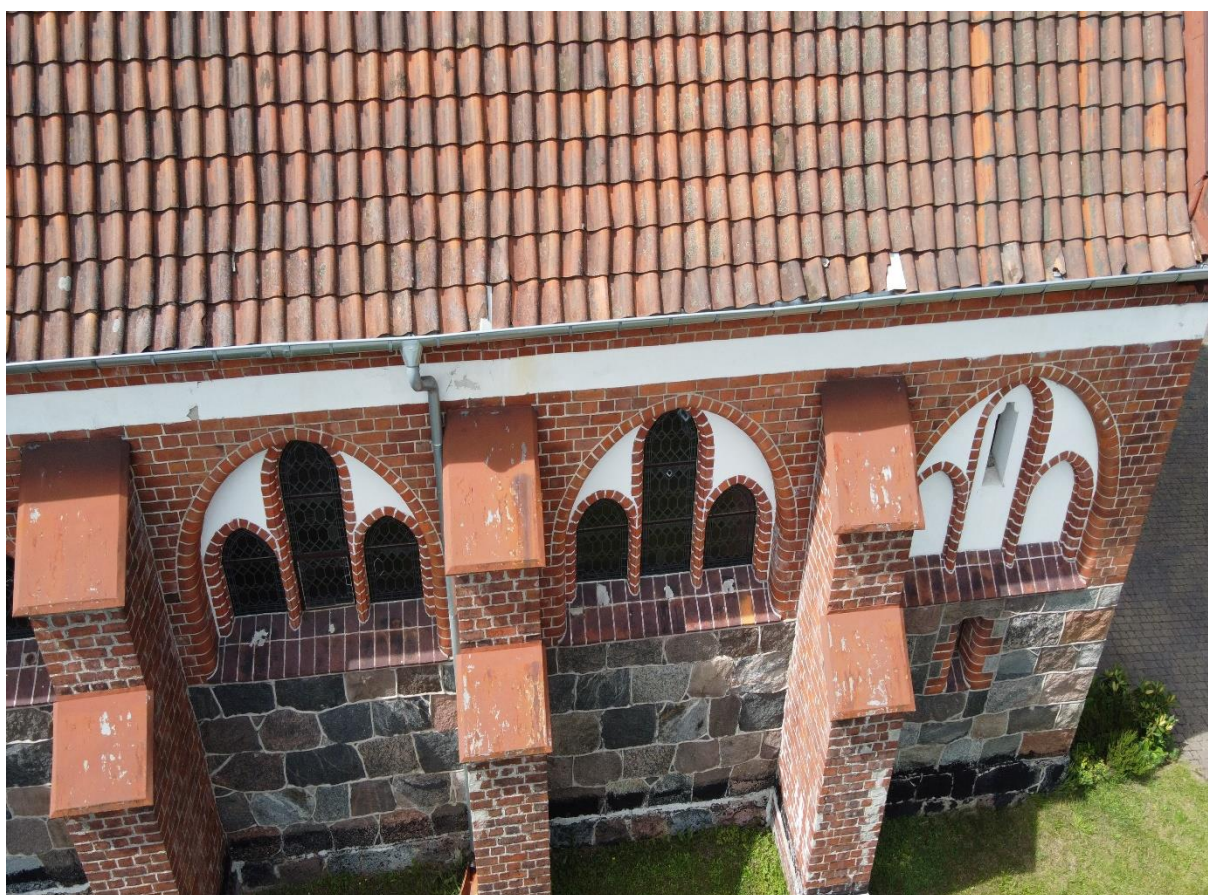
Zdjęcie nr 10 – Zniszczone obróbki pokryw przypór, zabrudzone parapety klinkierowe

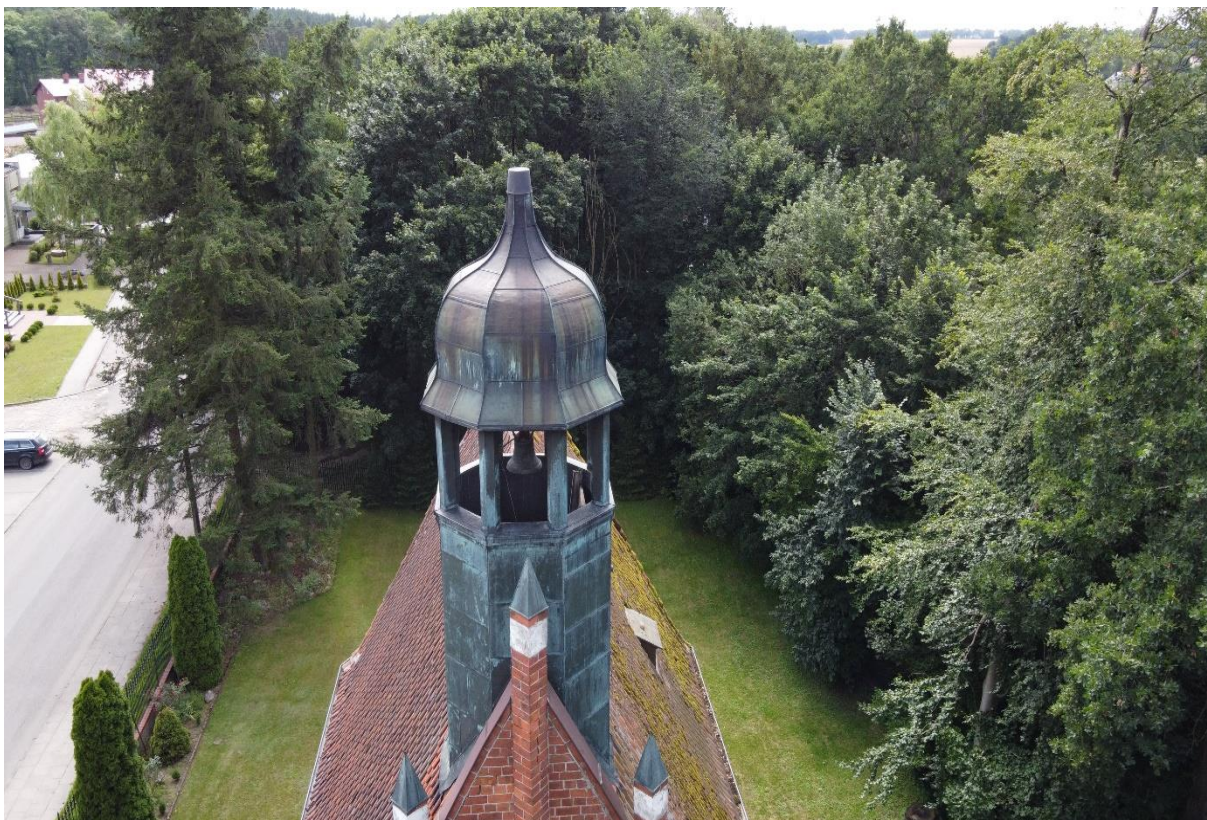
Zdjęcie nr 12 – Sygnaturka – widok ogólny, brak iglicy

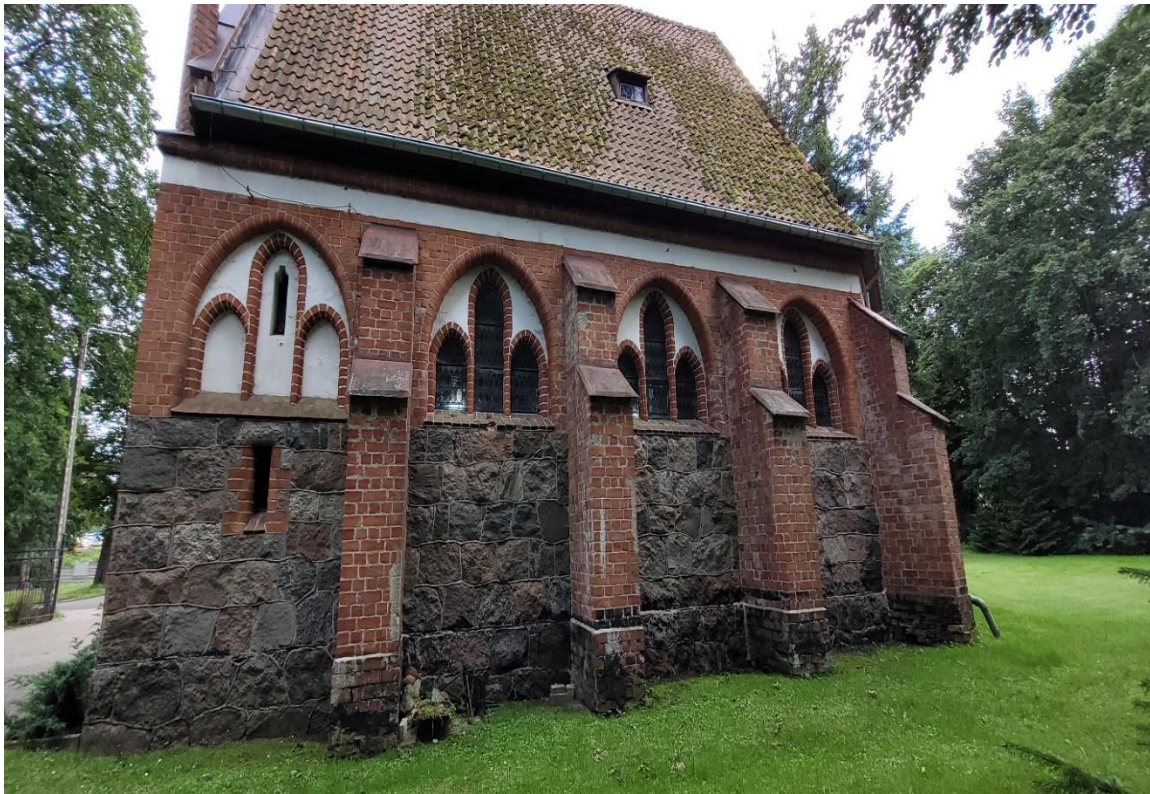
Zdjęcie nr 1 – Elewacja północna z licznymi uszkodzeniami przypór w strefie cokołowej

- konserwacja i renowacja cokołów przypór
- czyszczenie elewacji ceglanej i jej renowacja w tym m.in. uzupełnienie spoin i ubytków ceglanych,

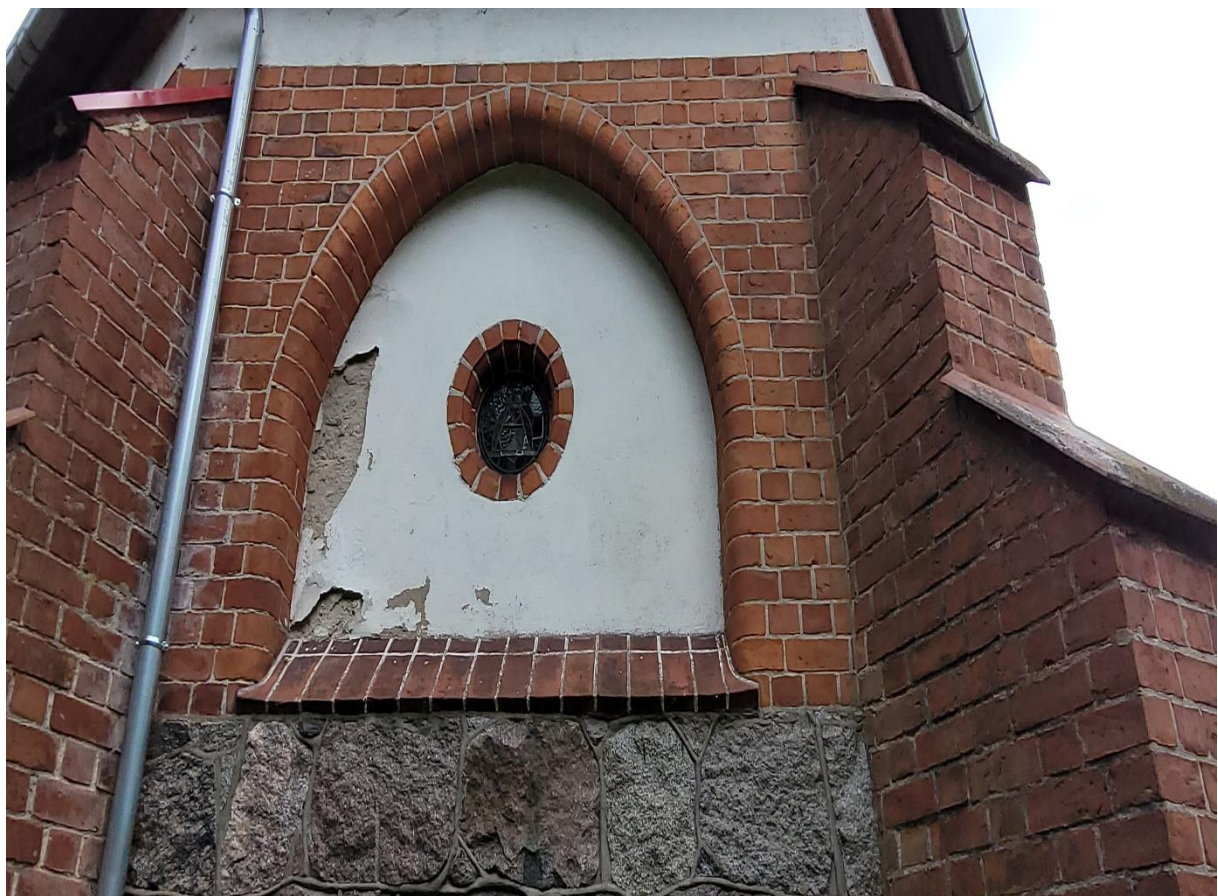
Zdjęcie nr 2 – Uszkodzenia tynku blendy okiennej na ścianie prezbiterium

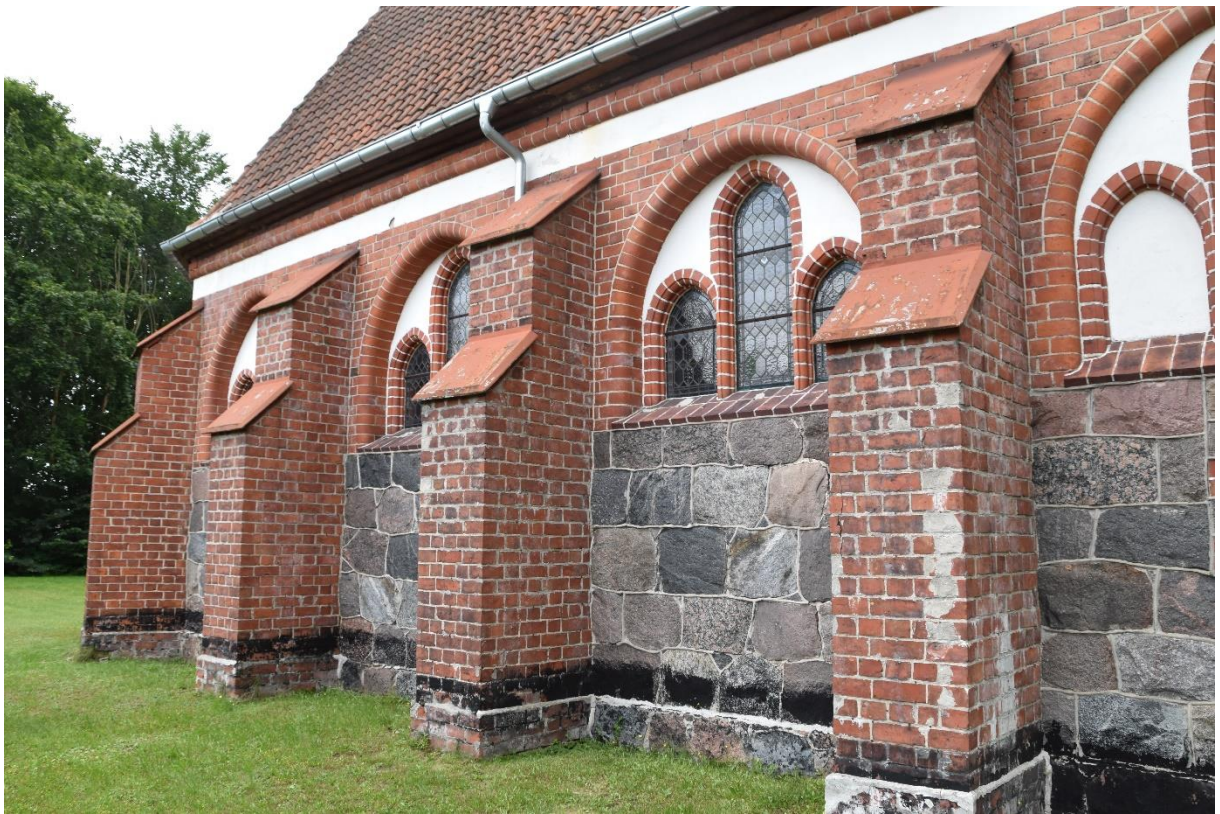
Zdjęcie nr 3 – Uszkodzenia i zabrudzenia cegieł cokołu, pilastrów i pokryw

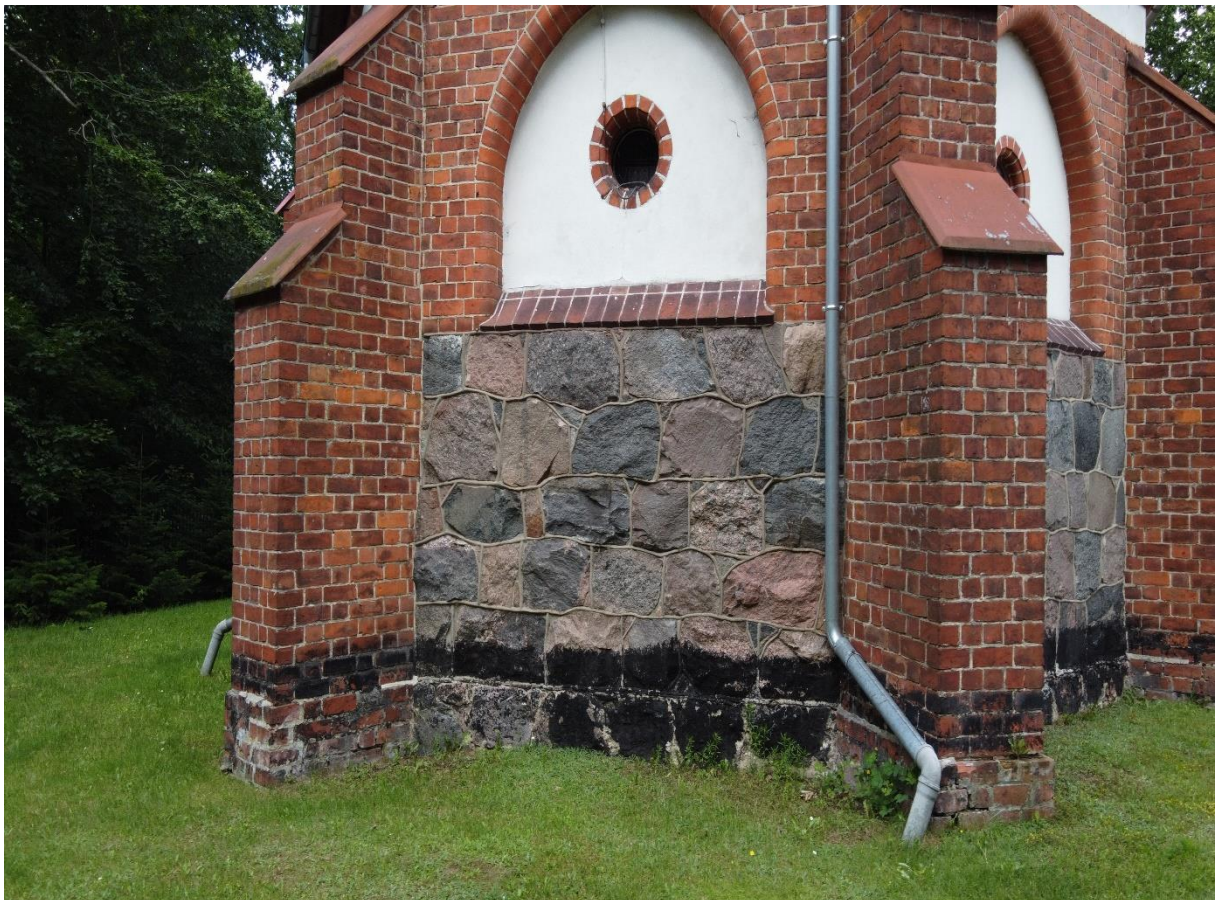
Zdjęcie nr 4 – Uszkodzenia cegieł pilastrów w strefie cokołowej

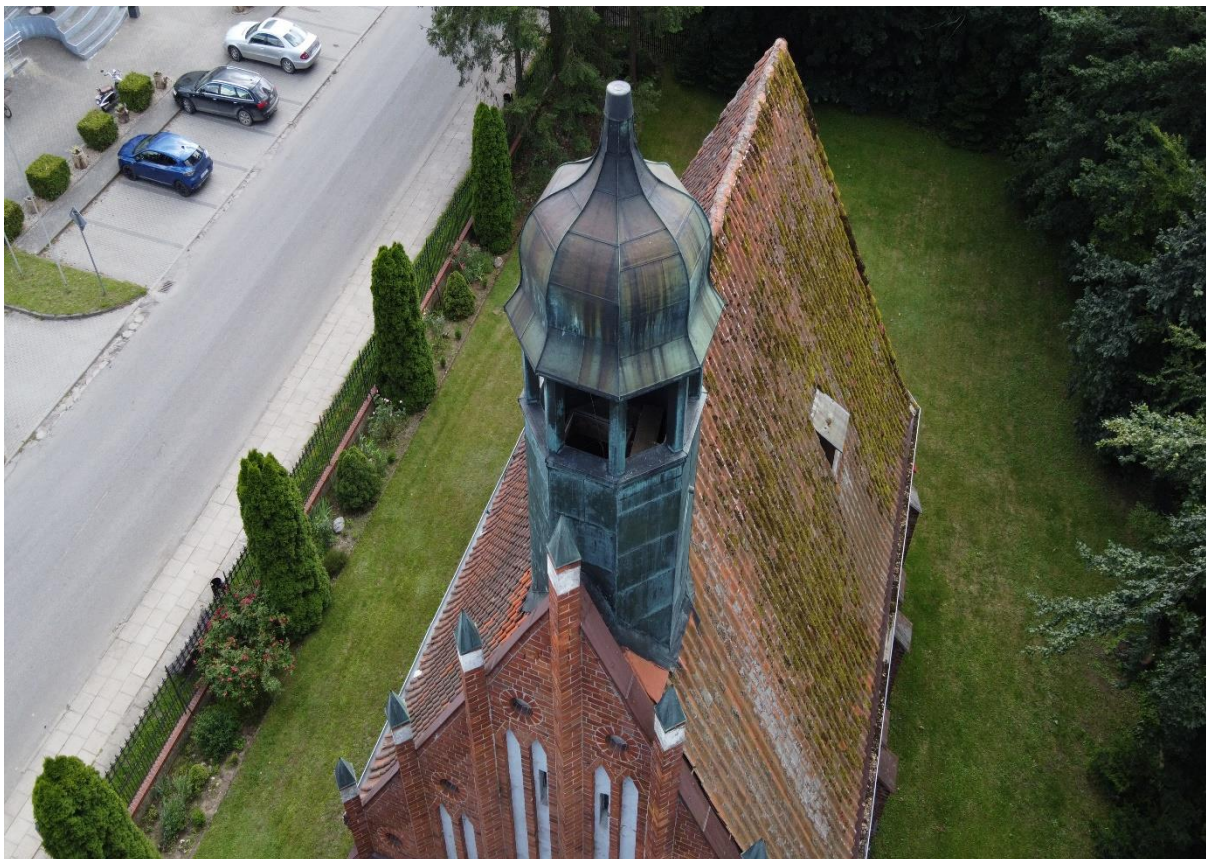
Zdjęcie nr 5 – Dach z sygnaturką widok ogólny – brak iglicy, zabrudzenia dachówki

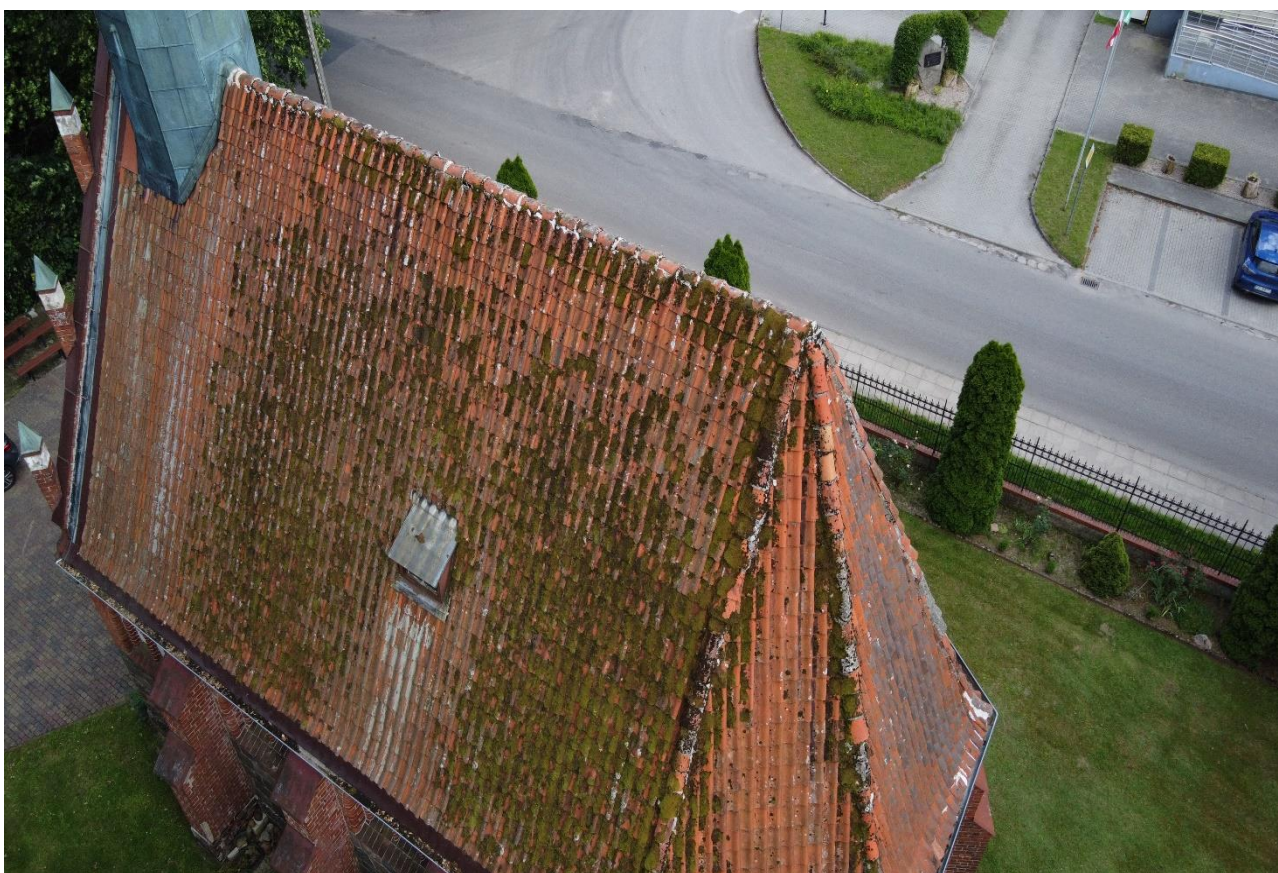
Zdjęcie nr 6 – Zabrudzenia poszycia dachu

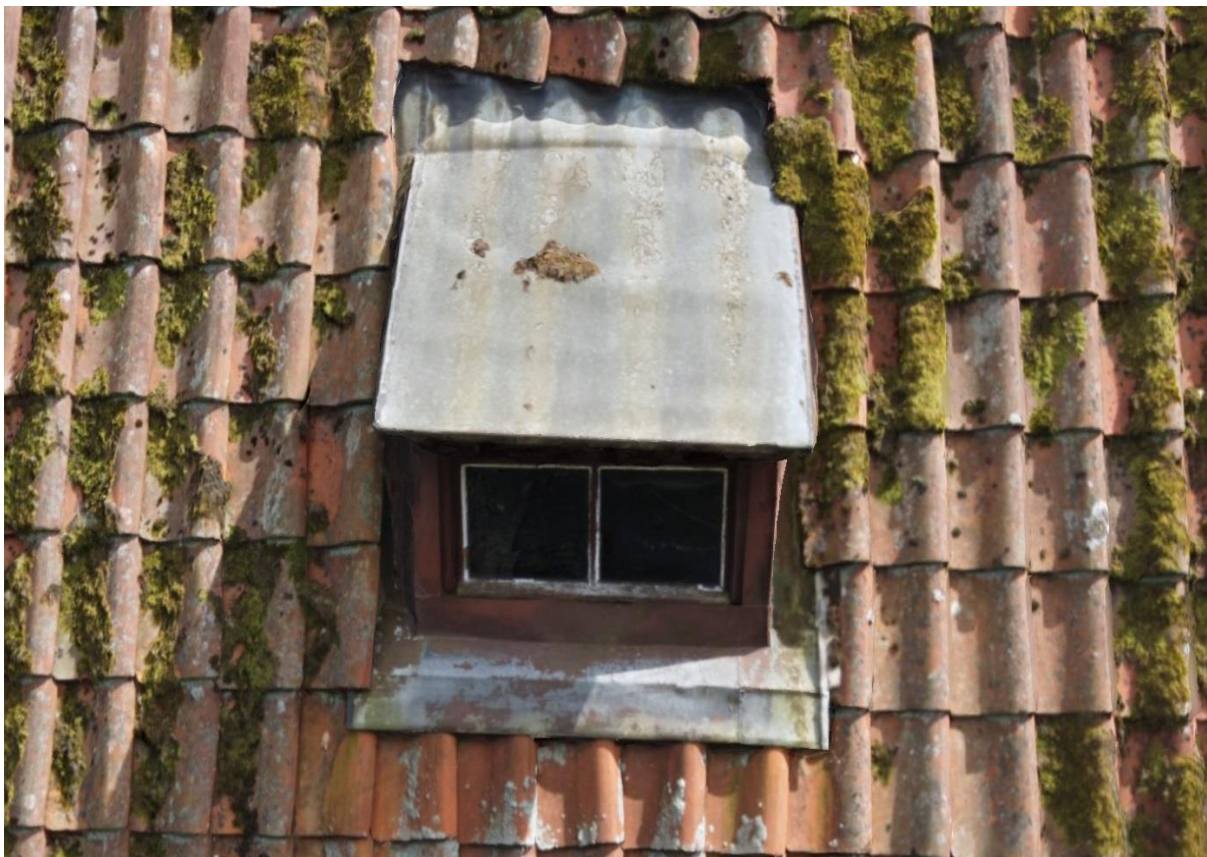
Zdjęcie nr 7 – Zniszczona lukarny i stolarka okienna
