PROJEKT REMONTU KOŚCIOŁA FILIALNEGO P.W. MATKI BOSKIEJ  
CZEŚTOCHOWSKIEJ W DAMNICY.

PROJEKT ARCHITEKTONICZNO - BUDOWLANY

# ORZECZENIE TECHNICZNE O MOŻLIWOŚCI REMONTU KOŚCIOŁA

# ORZECZENIE TECHNICZNE

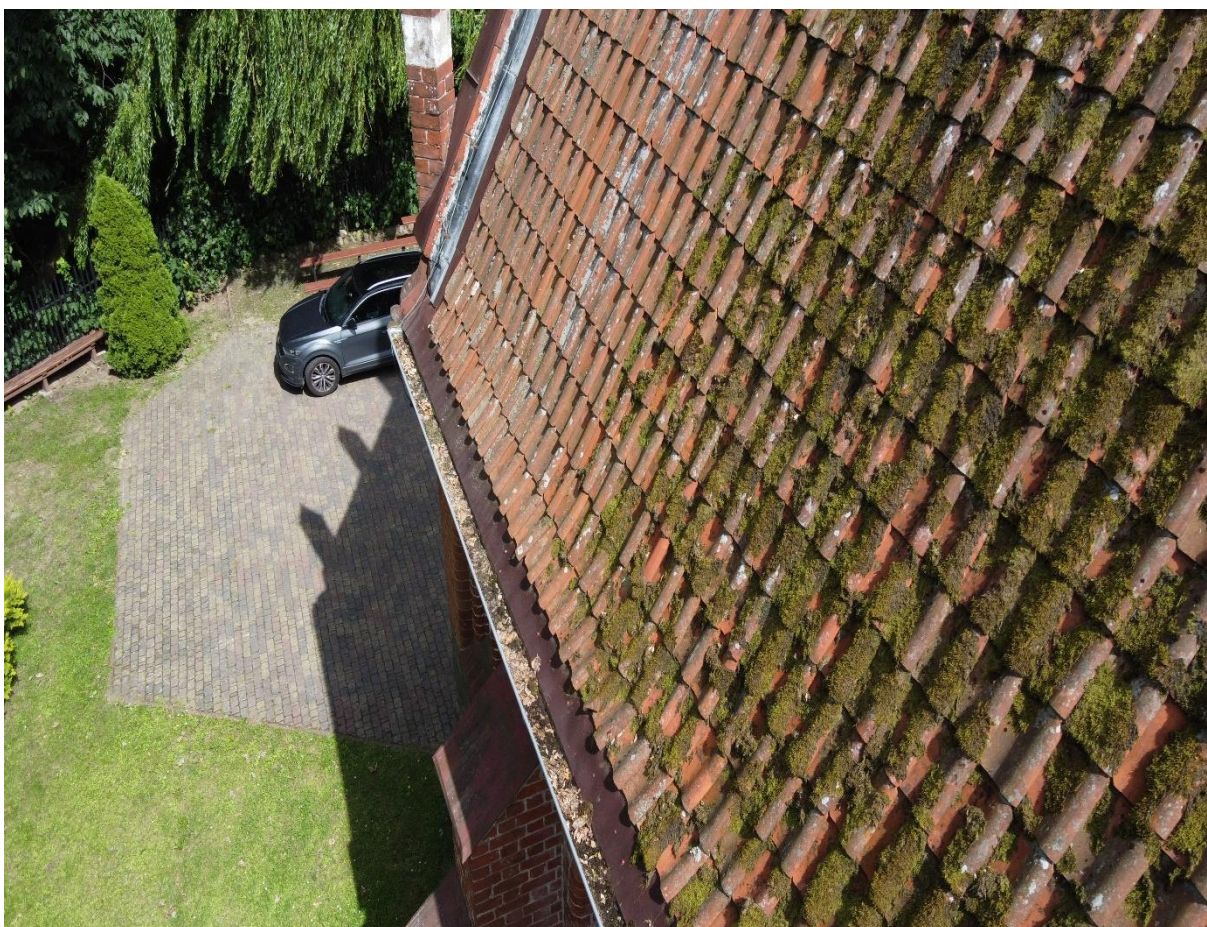
Zdjęcie nr 8 –Zabrudzenie dachówki, rynna i obróbka rynny

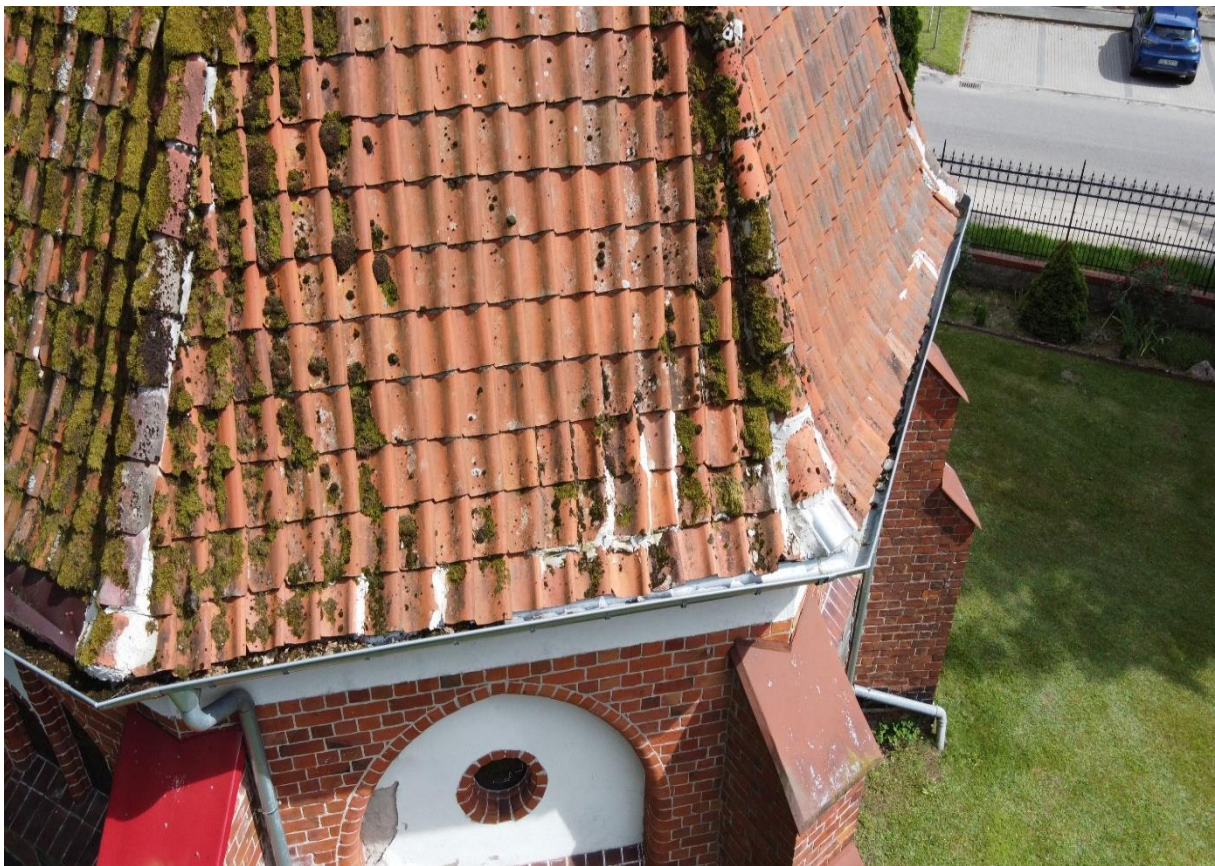
Zdjęcie nr 9 – Zniszczone dachówki i gąsiory

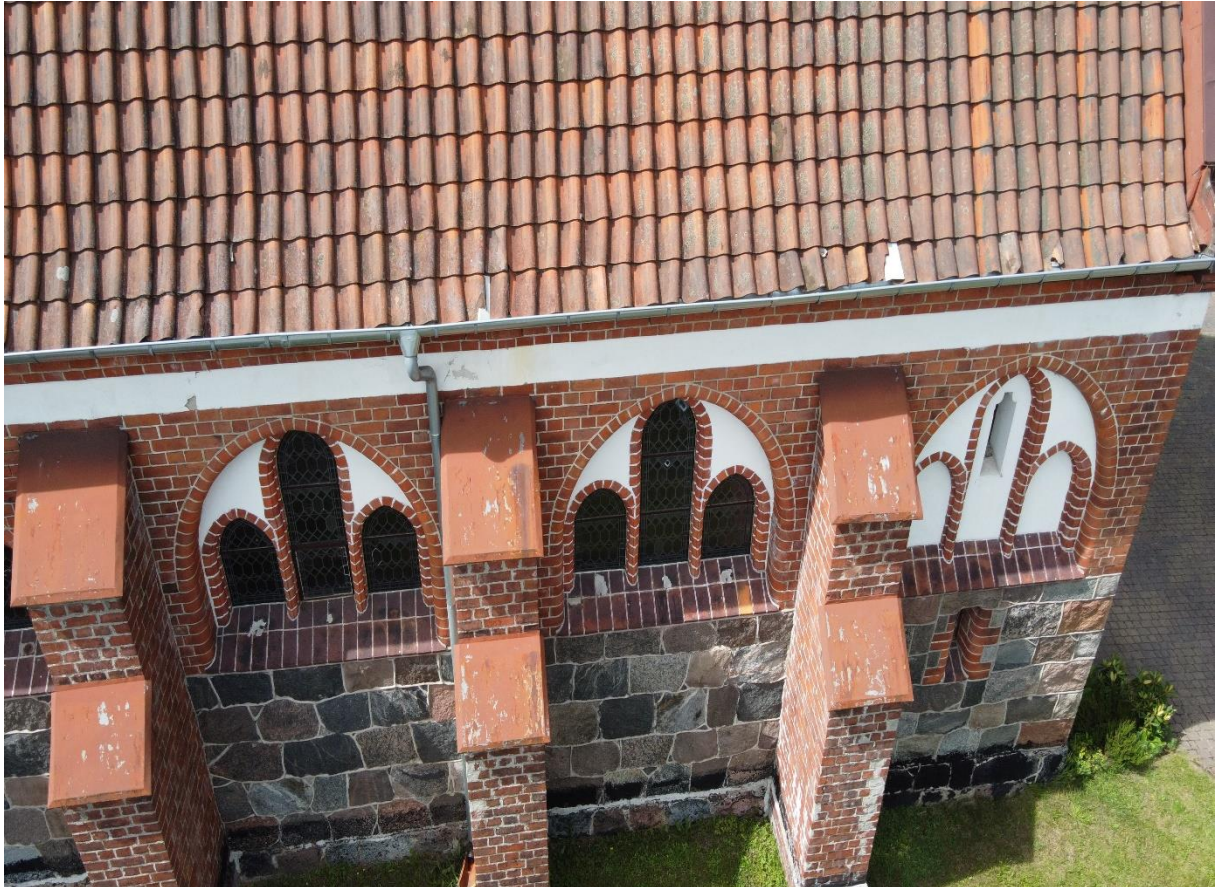
Zdjęcie nr 10 – Zniszczone obróbki pokryw przypór, zabrudzone parapety klinkierowe

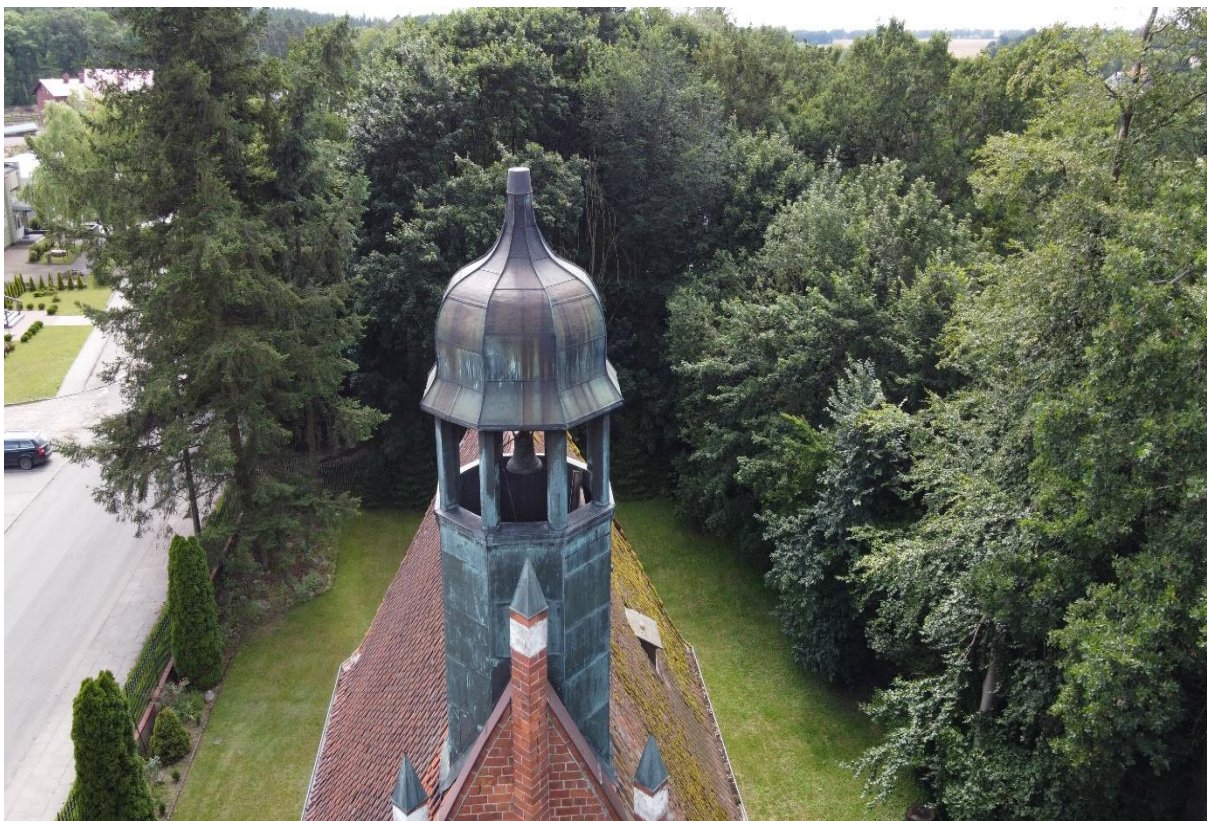
Zdjęcie nr 12 – Sygnaturka – widok ogólny, brak iglicy
