**PROGRAM PRAC KONSERWATORSKICH**  
**Remontu zabytkowego kościoła Rzymsko-Katolickiego**  
**pw. Matki Boskiej Częstochowskiej w Damnicy**

**OBIEKT :** Kościół Rzymsko-katolicki pw. Matki Boskiej  
Częstochowskiej w Damnicy

**INWESTOR:** Parafia św. Józefa w Zagórzycy  
Zagórzycza 41, 76-231 Damnica

czerwiec 2024r.

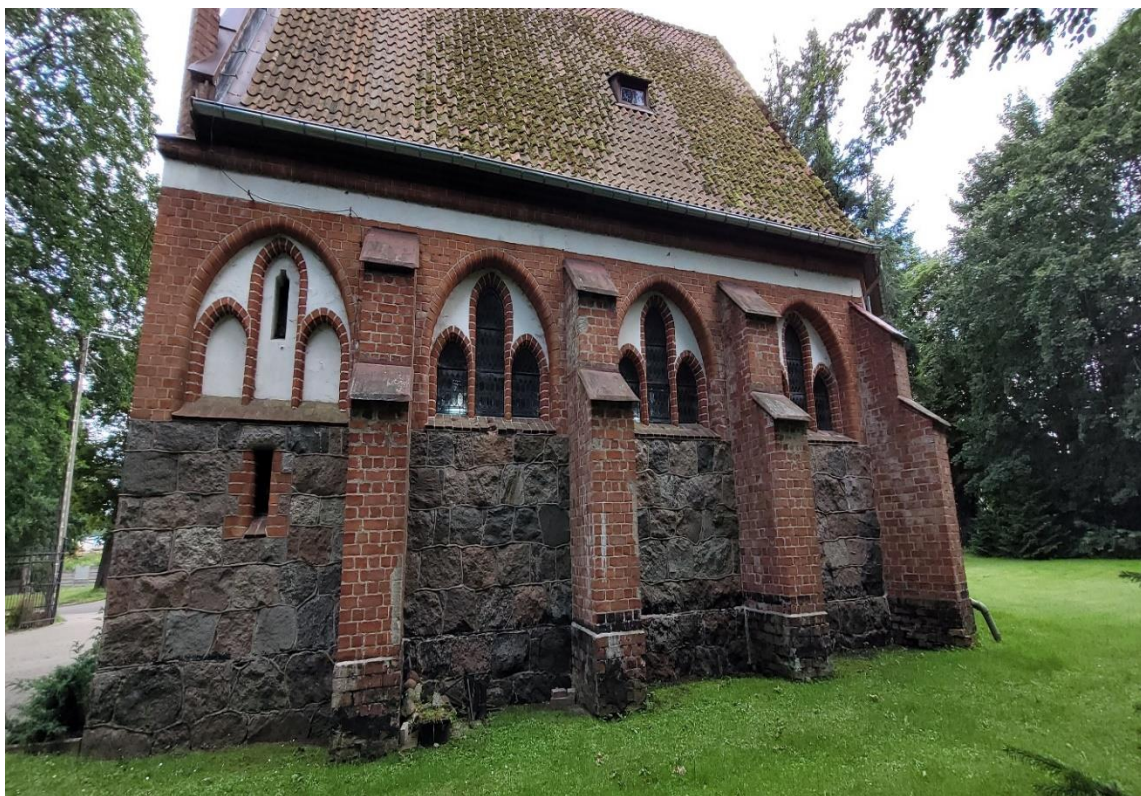
Mocno zniszczone murowane przypory. Liczne i znaczne ubytki cegieł i spoin, w części cokołowej. Zniszczone lub brakujące wymurowania ceglane pokryw przypór. Odształcone z licznymi brakami powłok malarskich obróbki- przykrycia pokryw przypór. Mocne i ciągłe zabrudzenia izolacyjną masą asfaltową część cokołowa ścian zewnętrznych. Pojedyncze spękania tynków blend okiennych oraz spękanie pionowe ściany frontowej na styku z lizenami. Zabrudzone z pojedynczymi ubytkami parapety zewnętrzne z płytek klinkierowych.

Zdjęcie nr 1 – Elewacja północna z licznymi uszkodzeniami przypór w strefie cokołowej

- konserwacja i renowacja cokołów przypór,
- czyszczenie elewacji ceglanej (chemicznie, gorąco-wodne pod ciśnieniem urządzeniem typu myjka wysokociśnieniowa np. firmy Karcher. Stosować ciśnienie maksymalne 80 Bar i grzanie wody do 140 °C. W miejscach poczerniałych od brudu i nawarstwień zastosować dodatek do wody detergentów jonowo czynnych.),

- uzupełnienie spoin i ubytków ceglanych kitami mineralnymi lub fragmentami cegieł, w przypadku uszkodzeń cegły powyżej 50 % wymiana na nową,
- konsolidacja cegieł przypór, odpowiednim rozpuszczalnikowym preparatem krzemorganicznym typu Steinfestiger OH przeznaczonym do wzmacniania materiałów porowatych, który wytrąca żel w ilości ok. 30%, obecna nazwa tych preparatów to „KSE OH” ,wybrać impregnaty firmy Remmers, lub Keim lub Coverax.

- rekonstrukcja murowanych pokryw przypór cegłą (wg. wzoru istniejącego – przypory prezbiterium) wraz z wykonaniem nowej obróbki blaszanej z blachy miedzianej gr.0.88mm.

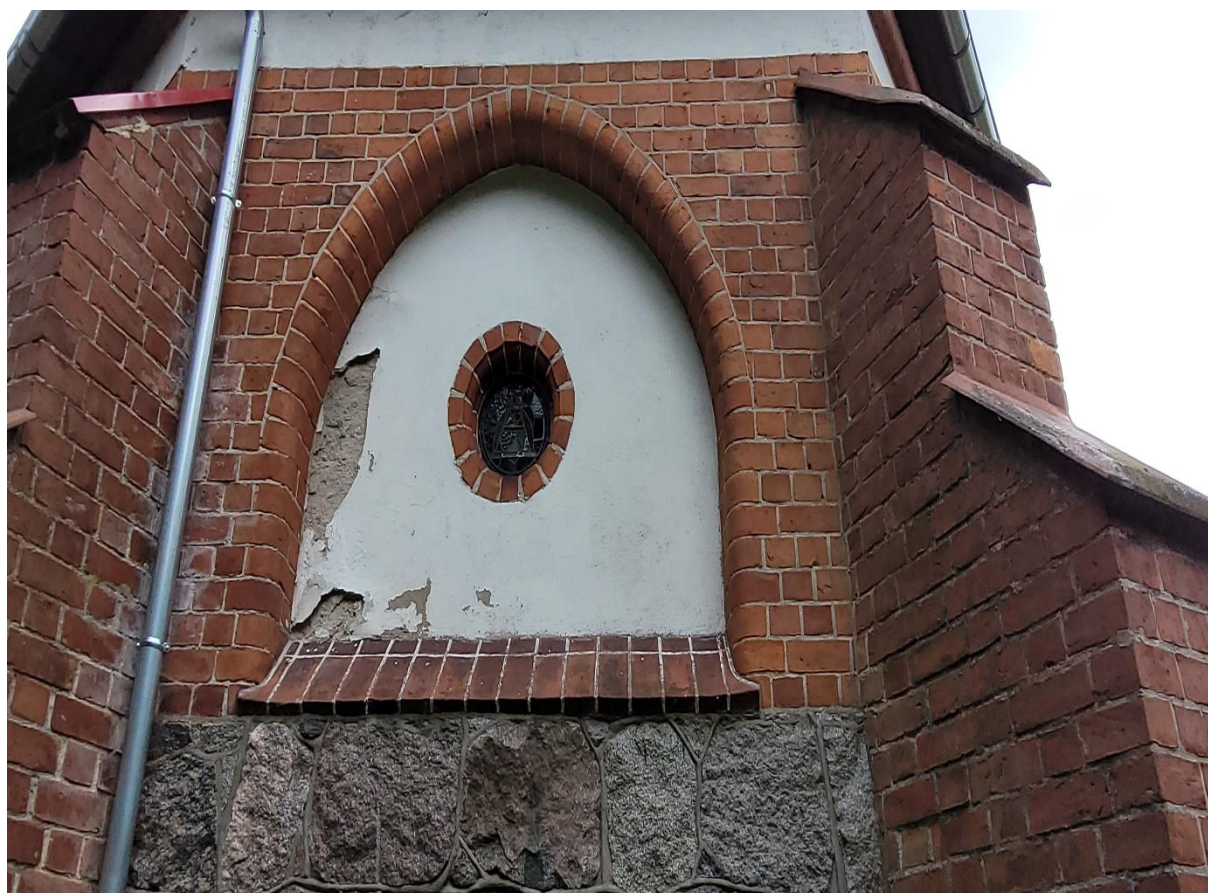
Zdjęcie nr 2 – Uszkodzenia tynku blendy okiennej na ścianie prezbiterium

- naprawa spękań pionowych ściany szczytowej na styku z lizenami za pomocą przeszycia spoin prętami Ø8 ze stali nierdzewnej, spiralnymi,
- uzupełnienie ubytków tynkarskich tynkami mineralnymi oraz odnowienie wszystkich powłok malarskich tynkowanych elementów elewacji farbami mineralnymi.

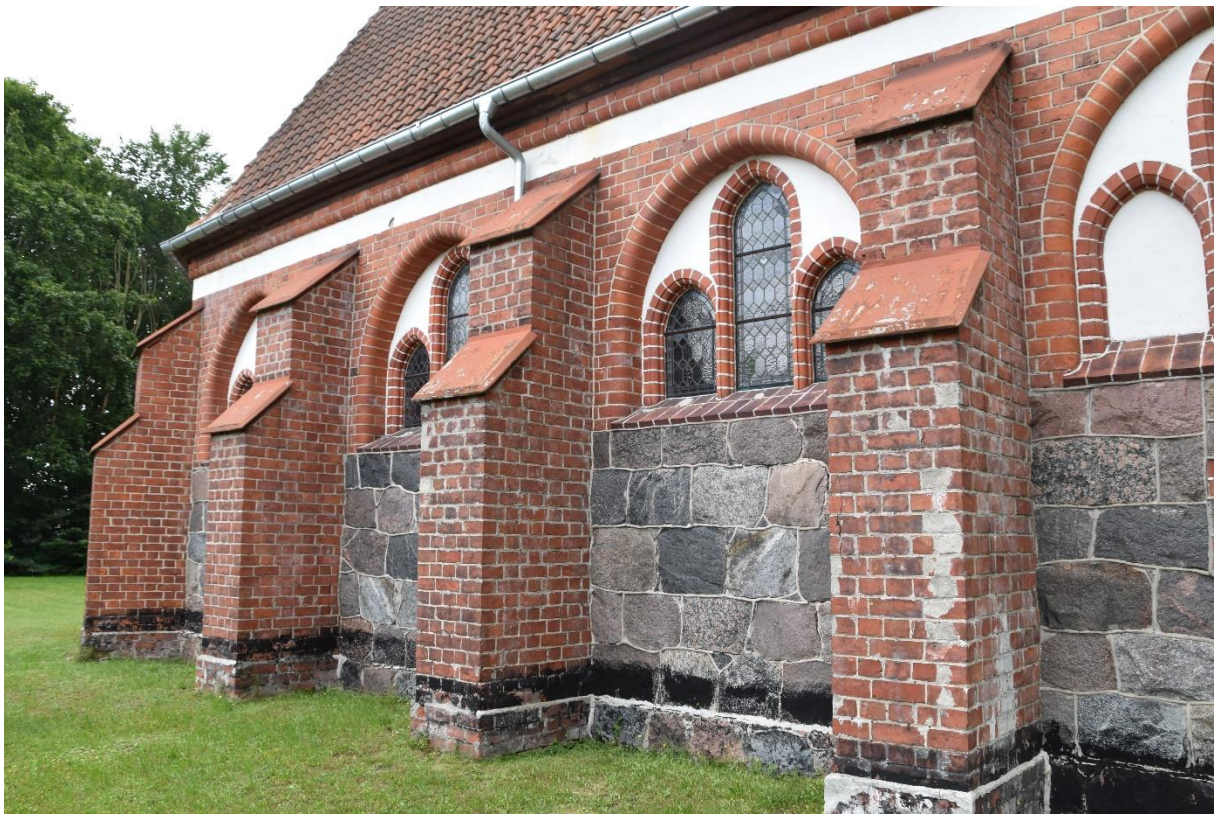
Zdjęcie nr 3 – Uszkodzenia i zabrudzenia cegieł cokołu, pilastrów i pokryw

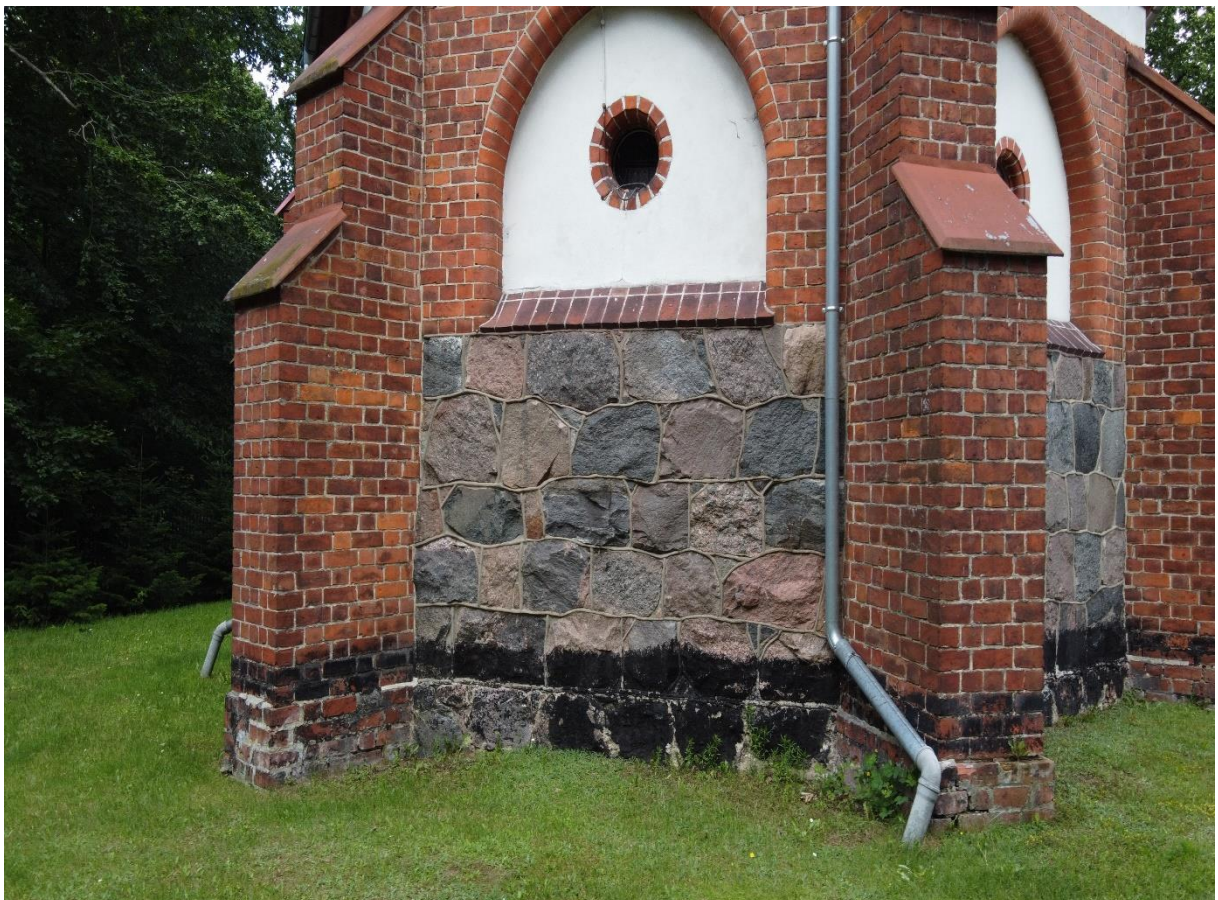
Zdjęcie nr 4 – Uszkodzenia cegieł pilastrów w strefie cokołowej

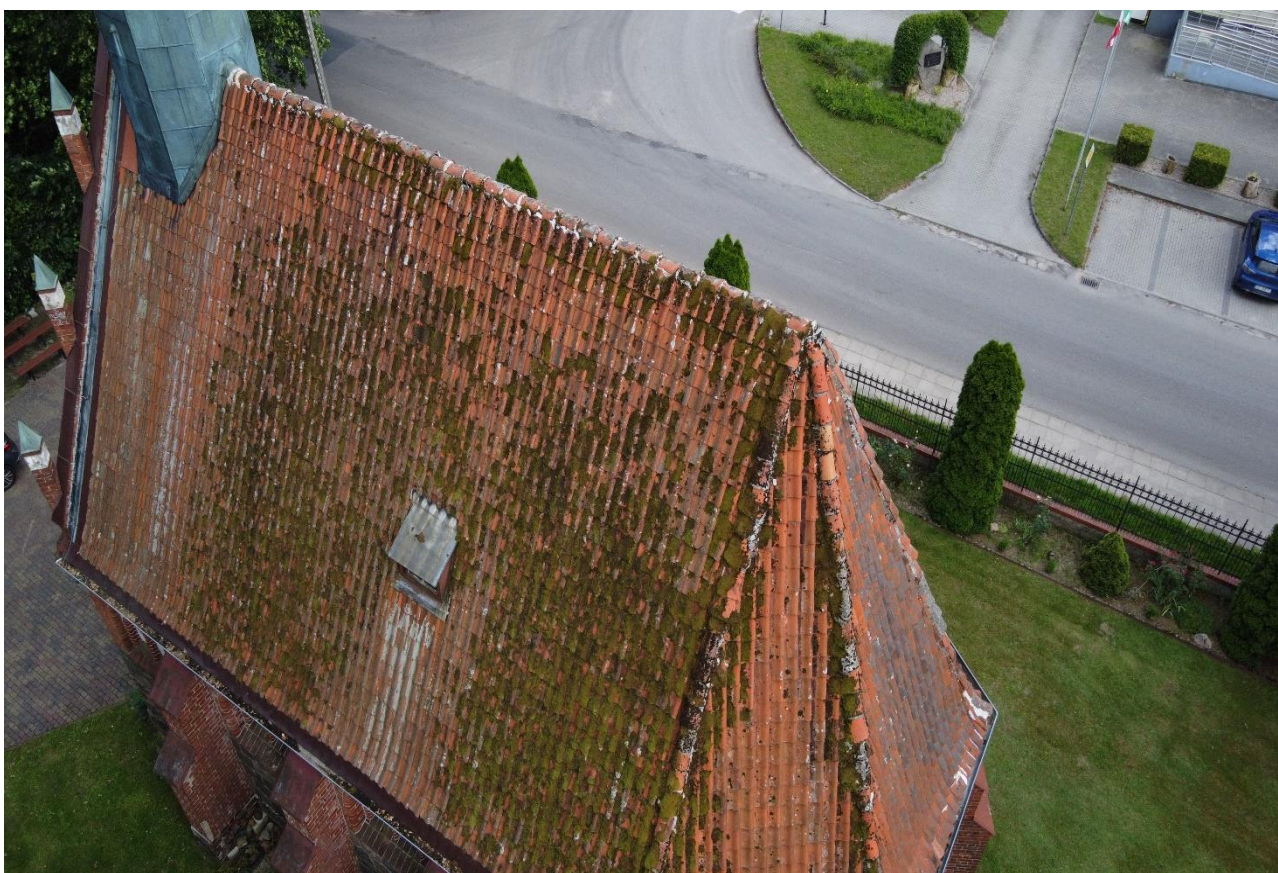
Mocno zniszczone poszyciu dachu od strony północnej oraz liczne ubytki i pęknięcia gąsiorów kalenicowych i krokwi grzbietowych. Zużyte obicie lukarny z poszyciem z blachy cynkowej. Zniszczone drewniane okienko lukarny. Zdemontowana iglica z krzyżem.

Zdjęcie nr 6 – Zabrudzenia poszycia dachu

- wymiana pokrycia dachowego (nowa cegła esówka) wraz z nową izolacją papową na istniejącym deskowaniu pełnym,
- wymiana orynowania, rur spustowych i obróbek blacharskich z blachy miedzianej z odprowadzeniem wody opadowej poza zarys budynku za pomocą koryt kamiennych dł. 1,0m,

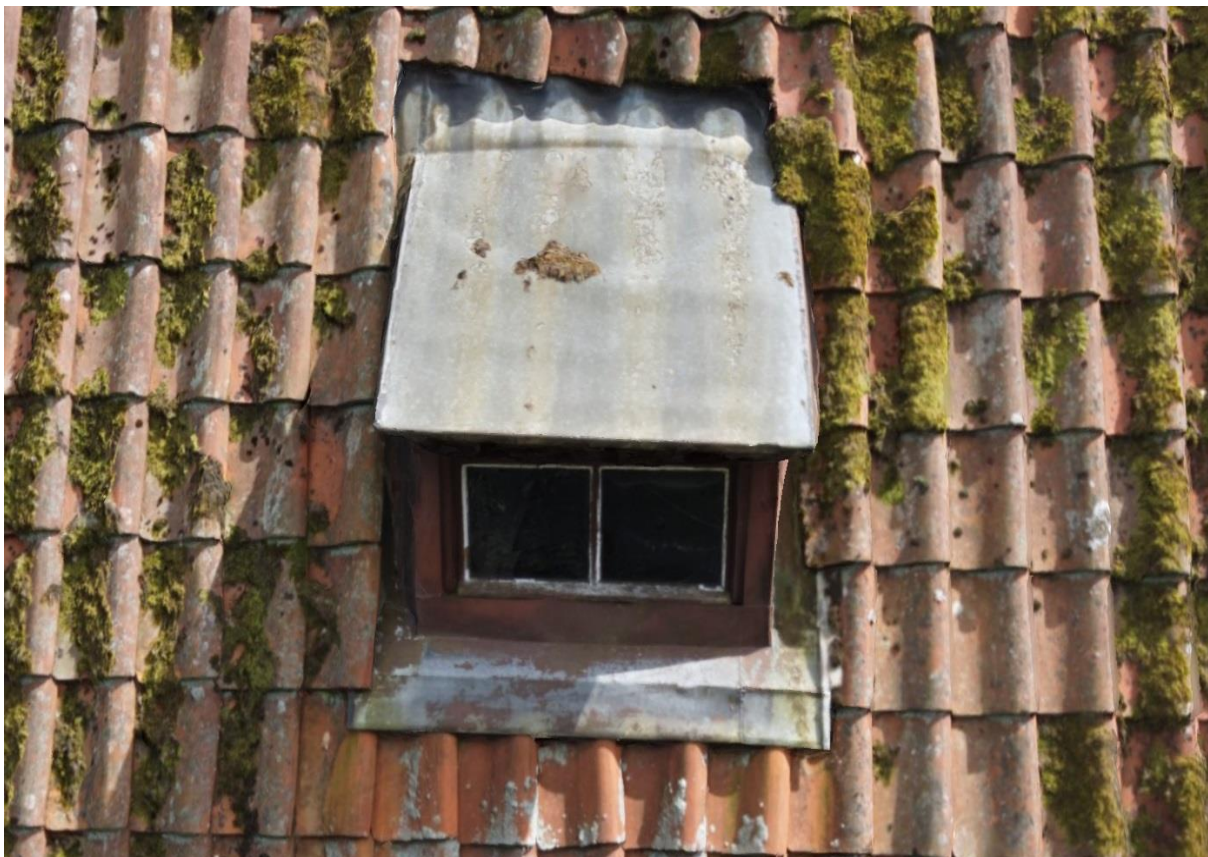
Zdjęcie nr 7 – Zniszczona lukarny i stolarka okienna

- renowacja istniejącej lukarny wraz z stolarką okienną poprzez renowację istniejącego okna drewnianego, szklenie szybą pojedynczą, impregnacją i malowaniem oraz wykonanie nowej obróbki blacharskiej z blachy miedzianej.

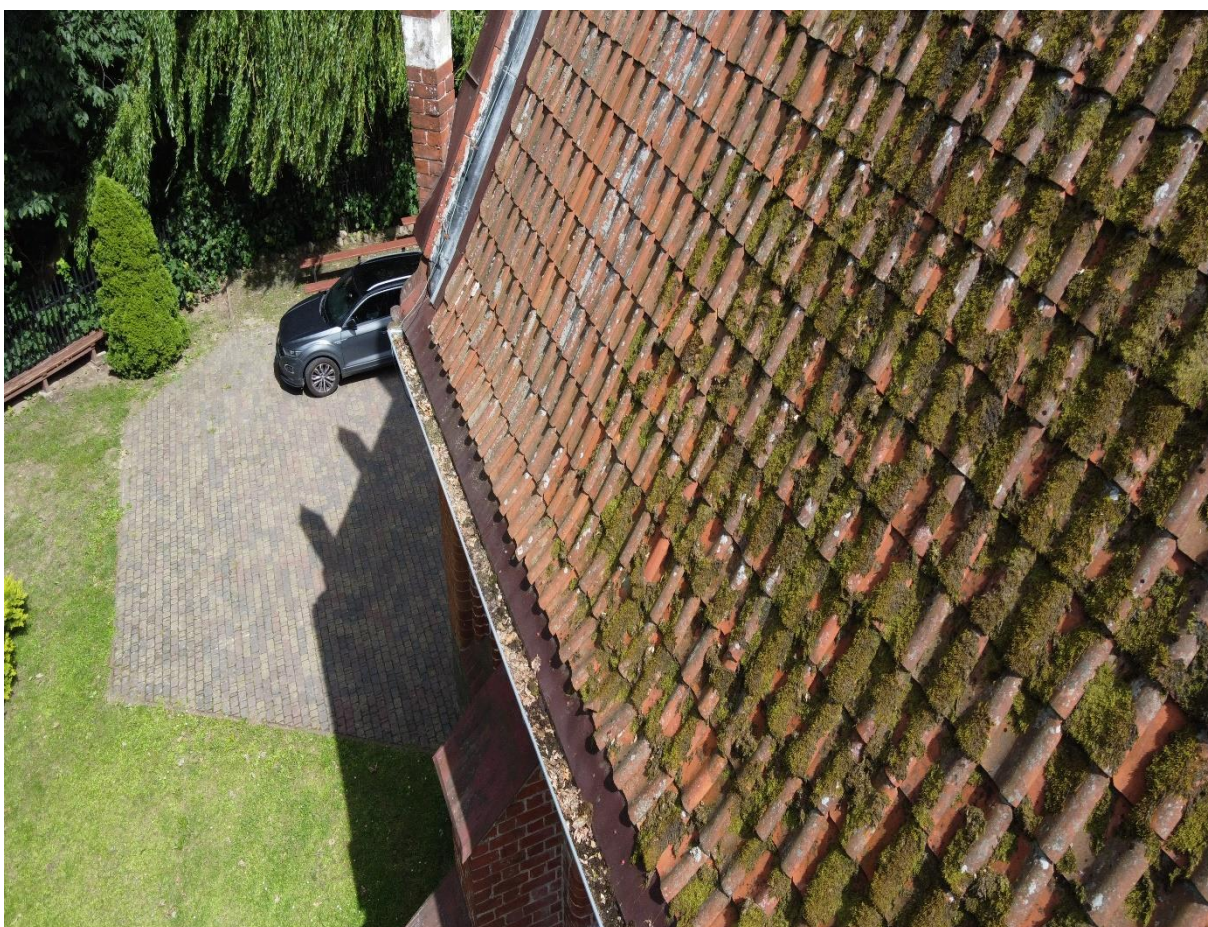
Zdjęcie nr 8 –Zabrudzenie dachówki, rynna i obróbka rynny

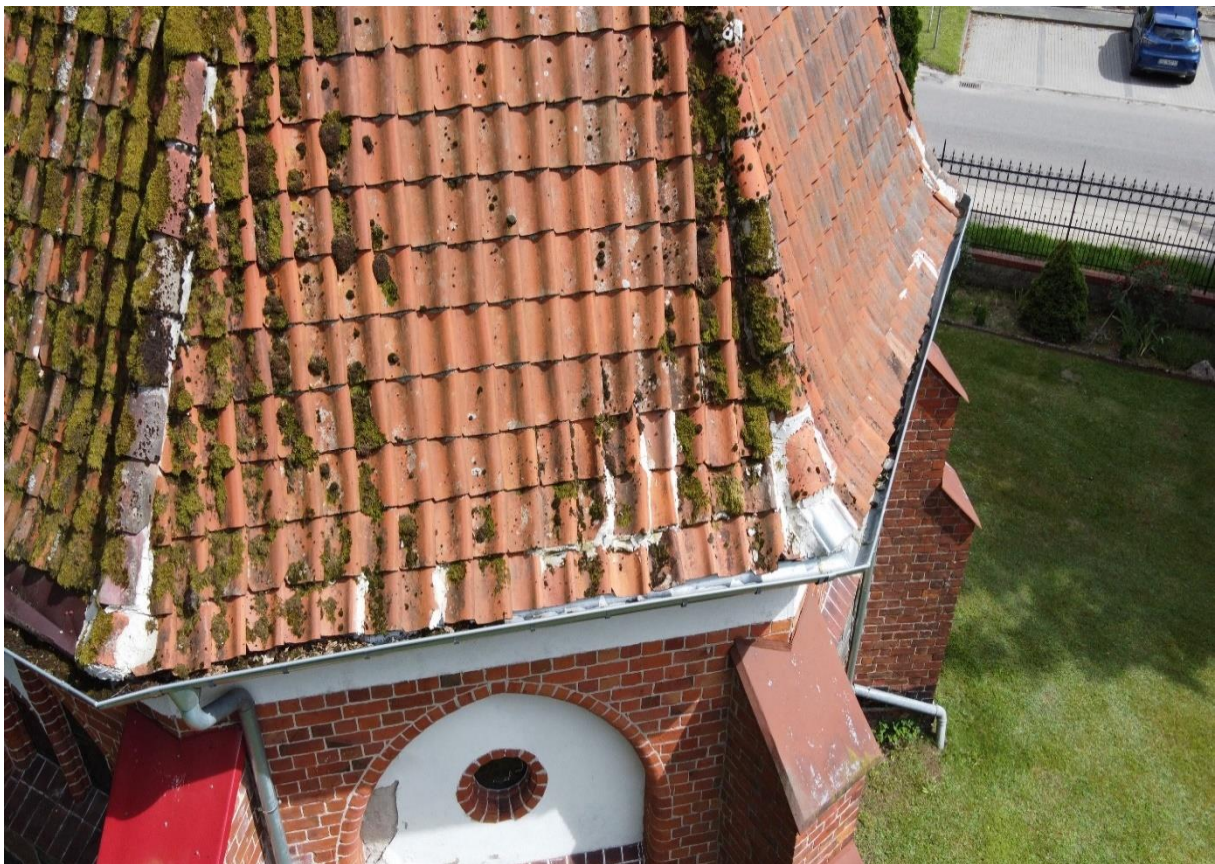
Zdjęcie nr 9 – Zniszczone dachówki i gąsiory

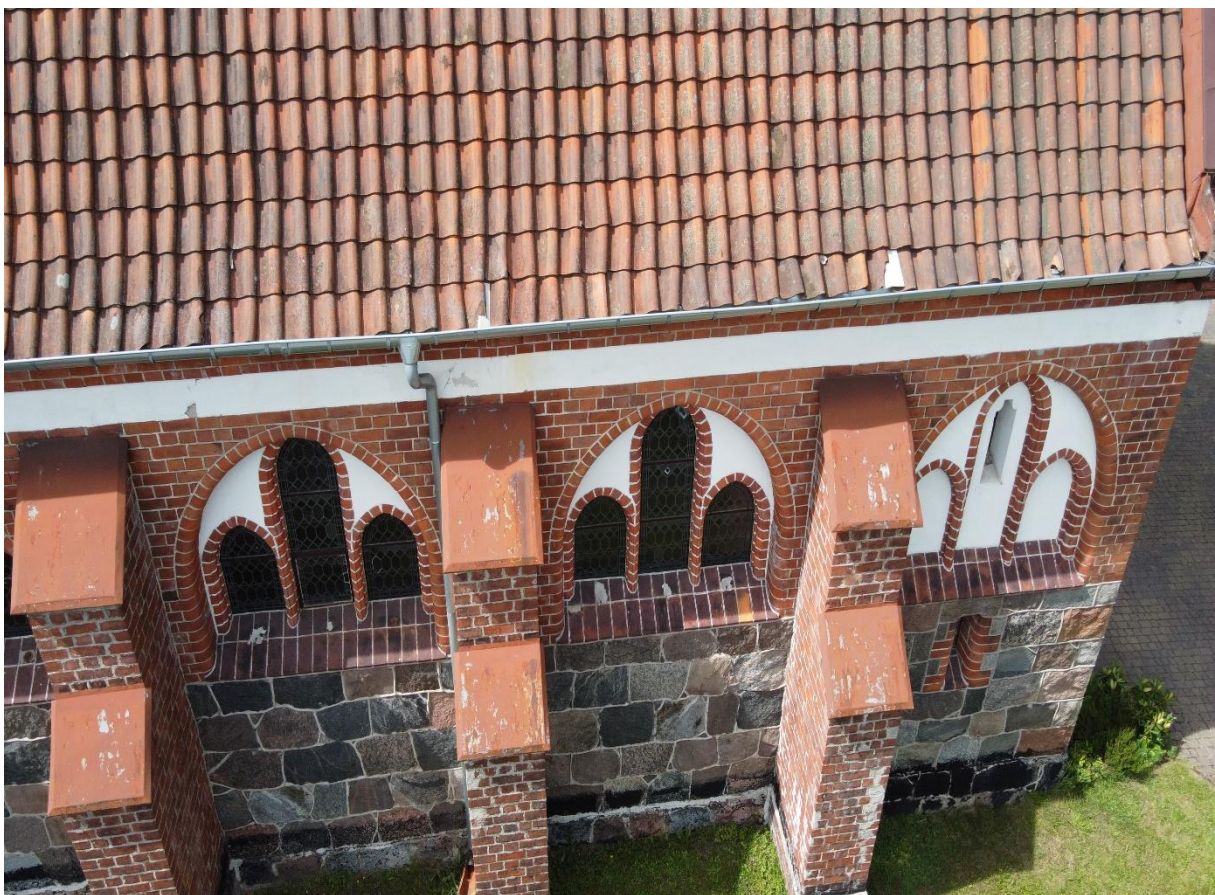
Zdjęcie nr 10 – Zniszczone obróbki pokryw przypór, zabrudzone parapety klinkierowe

- oczyszczenie i uzupełnienie ubytków parapetów zewnętrznych z płytek terakotowych.
